REFORMA DEL SISTEMA DE RIEGO

CENTRO NACIONAL DE GOLF

11 Diciembre 2019, Madrid. Jornada de Riego en Zonas Verdes y Deportivas

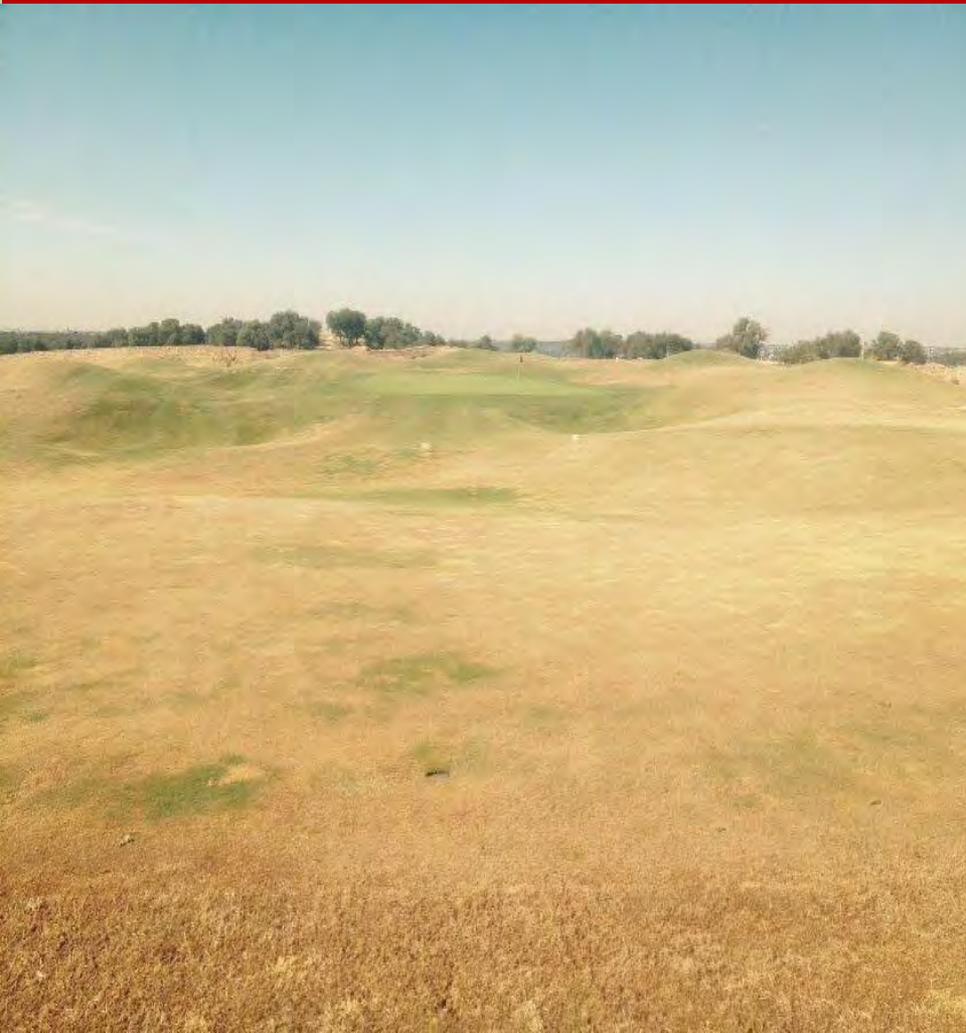
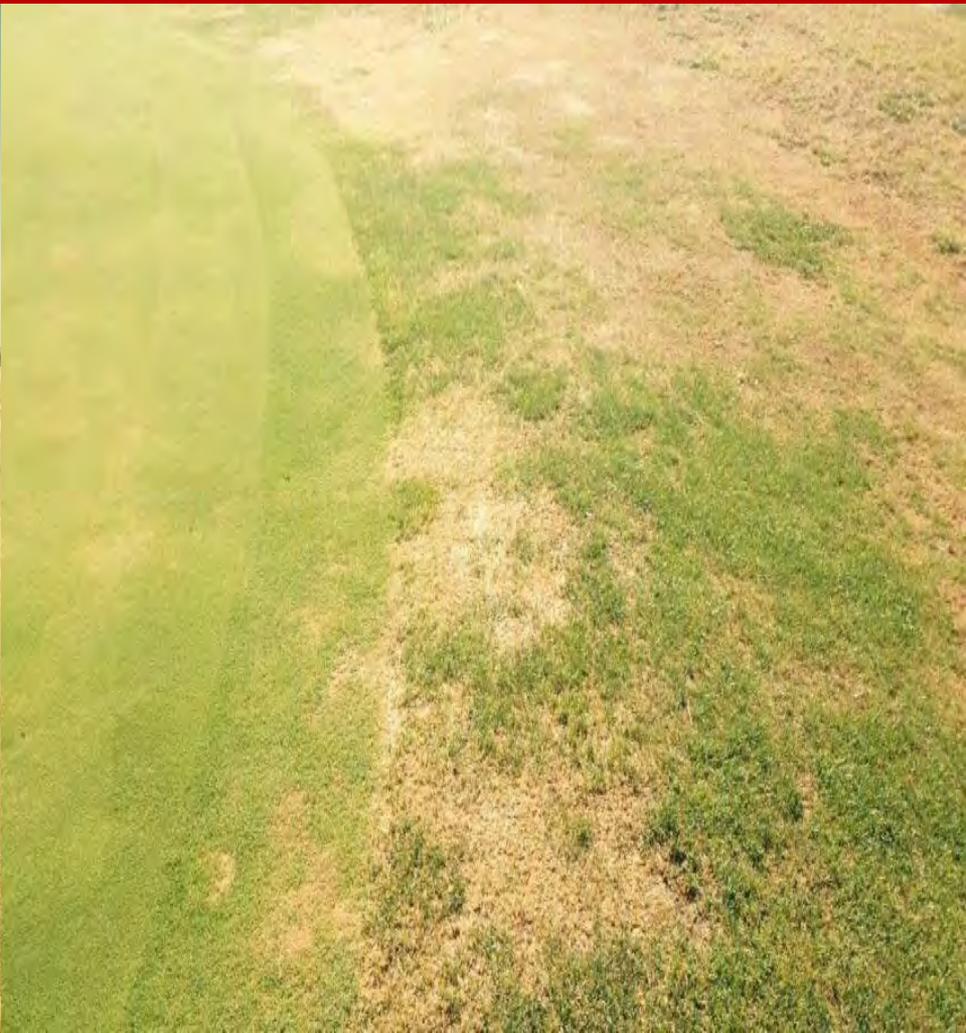
Situación del campo en 2015

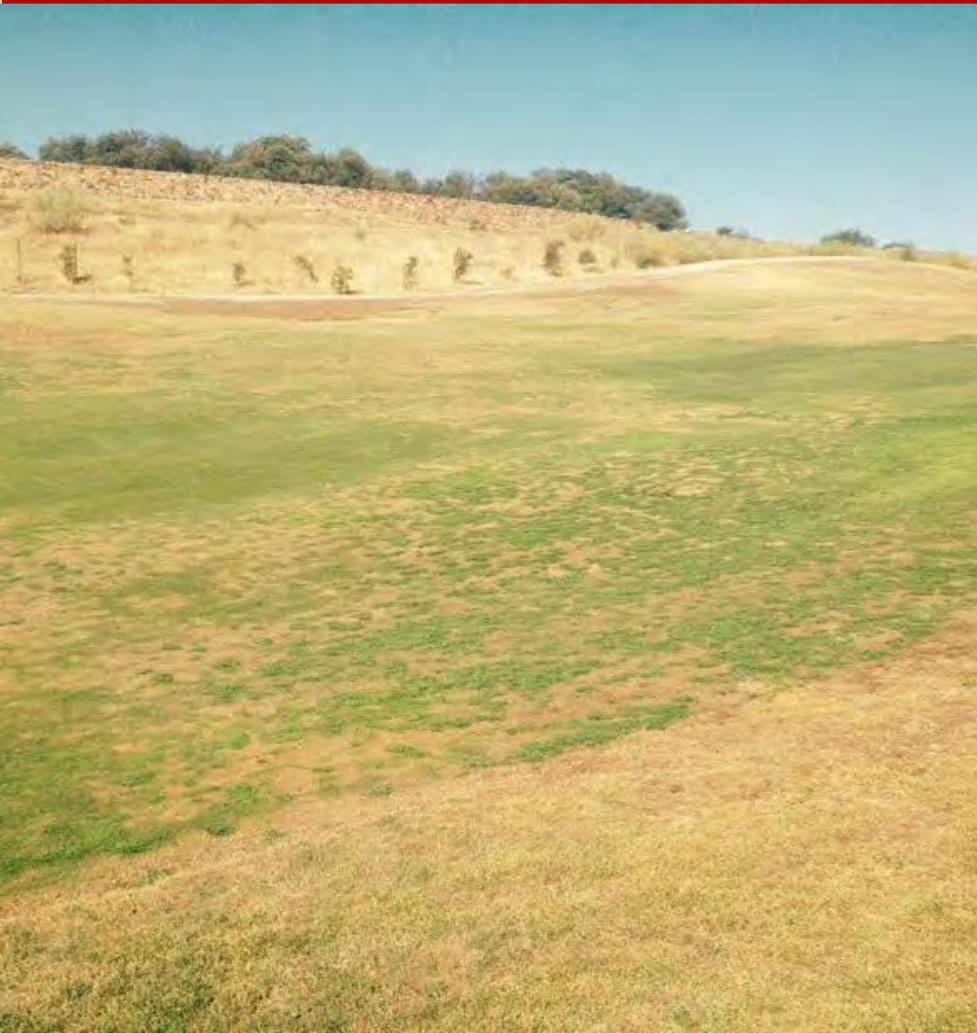
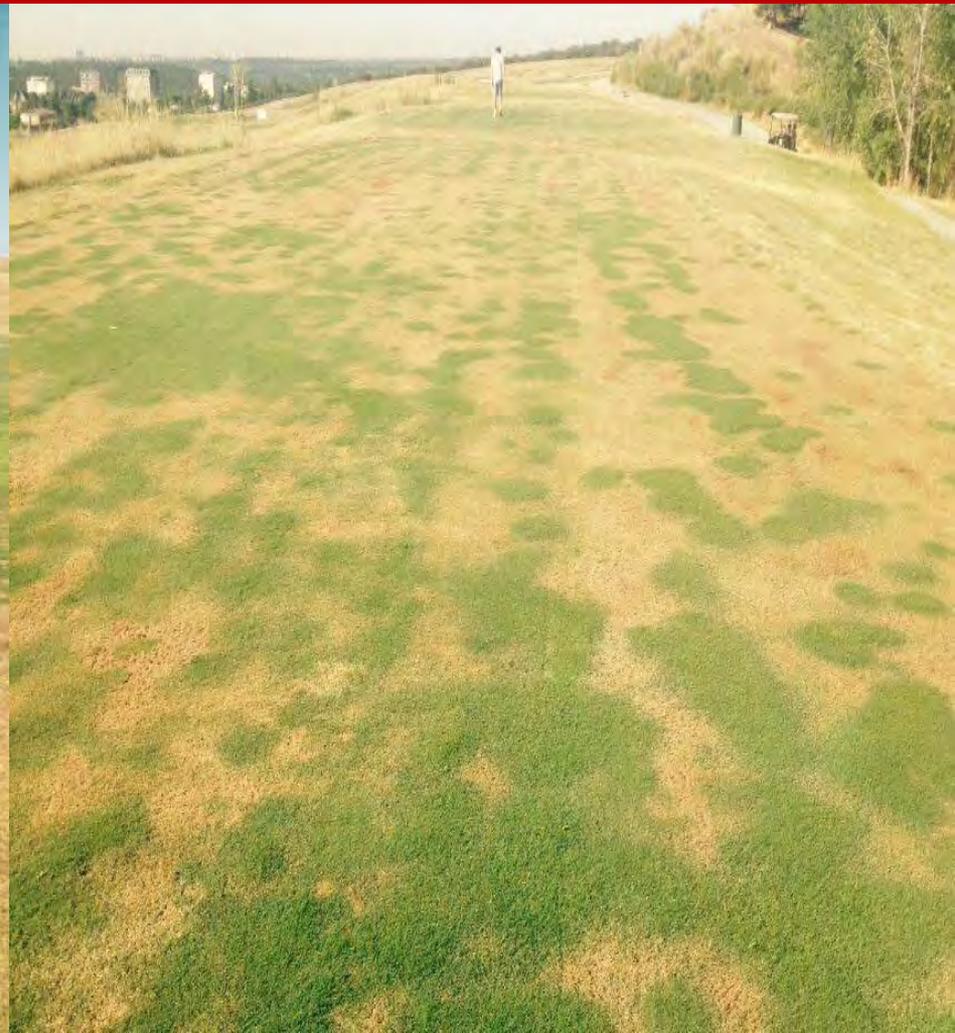
Situación del campo en 2015

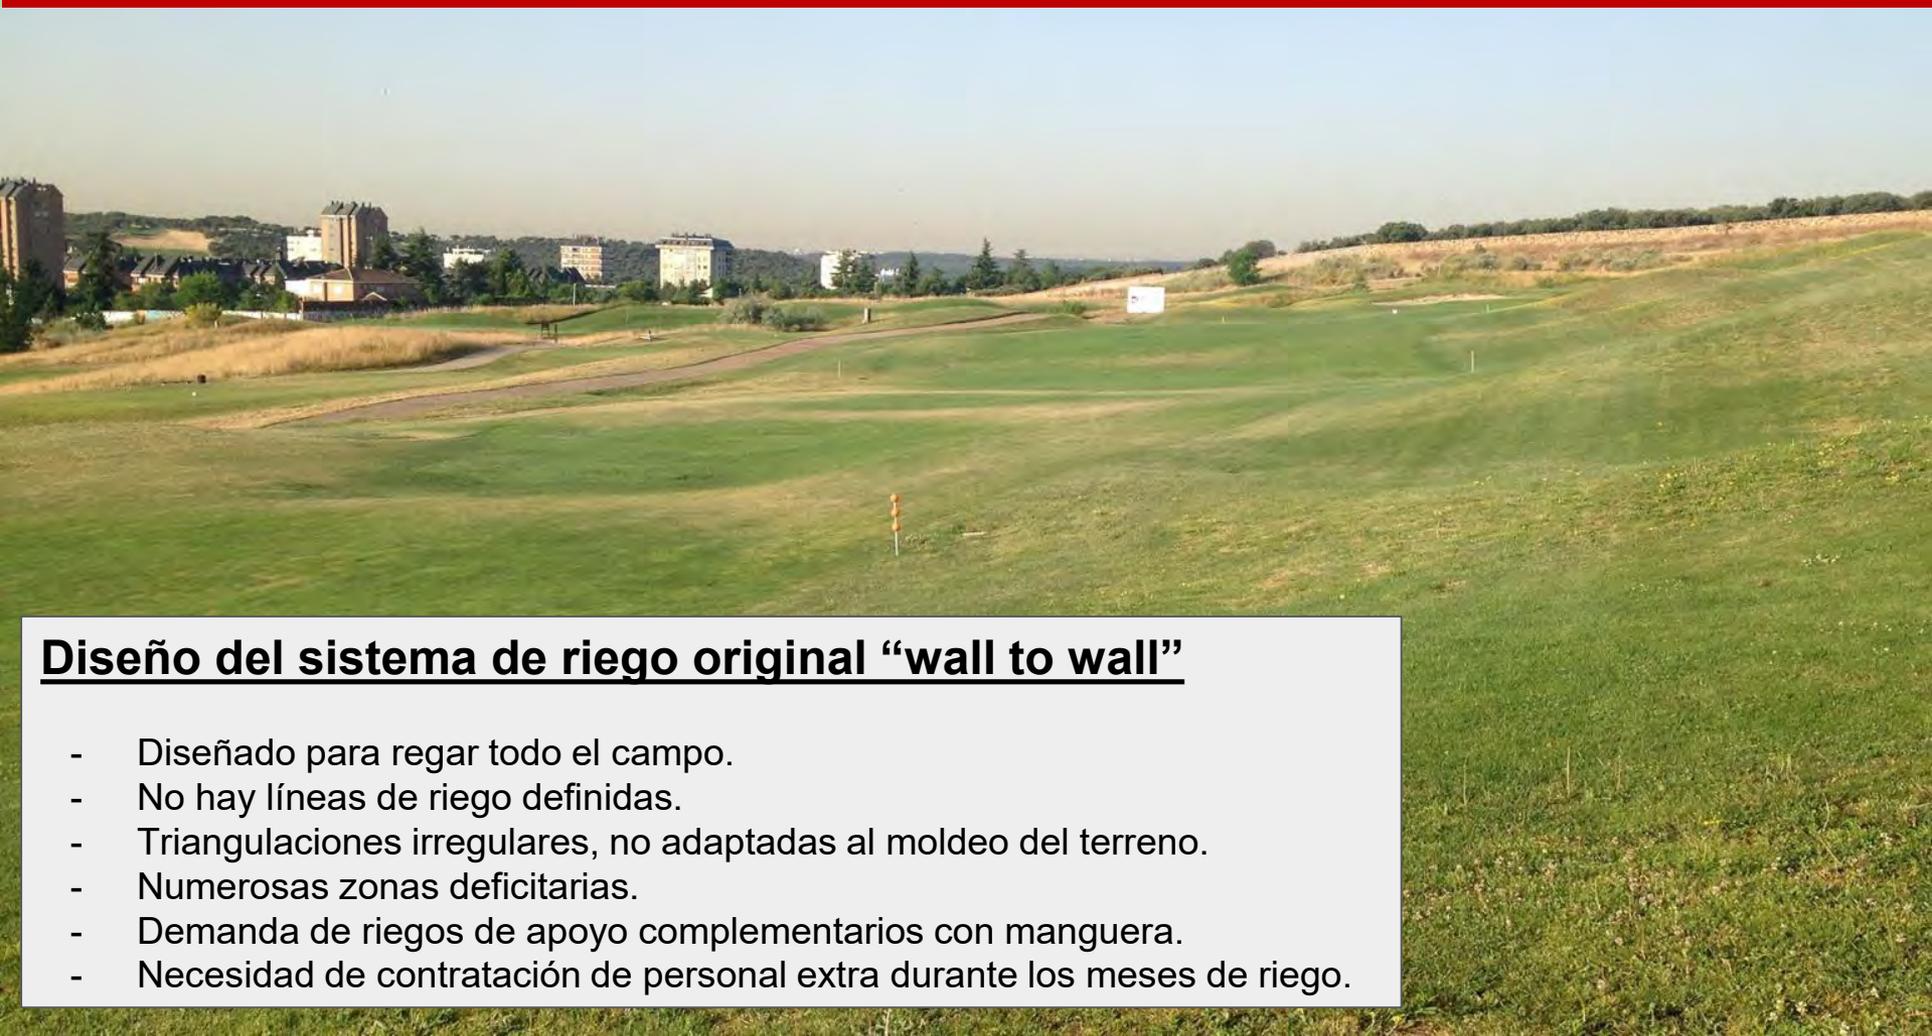
Diseño del sistema de riego original “wall to wall”

- Diseñado para regar todo el campo.
- No hay líneas de riego definidas.
- Triangulaciones irregulares, no adaptadas al moldeo del terreno.
- Numerosas zonas deficitarias.
- Demanda de riegos de apoyo complementarios con manguera.
- Necesidad de contratación de personal extra durante los meses de riego.

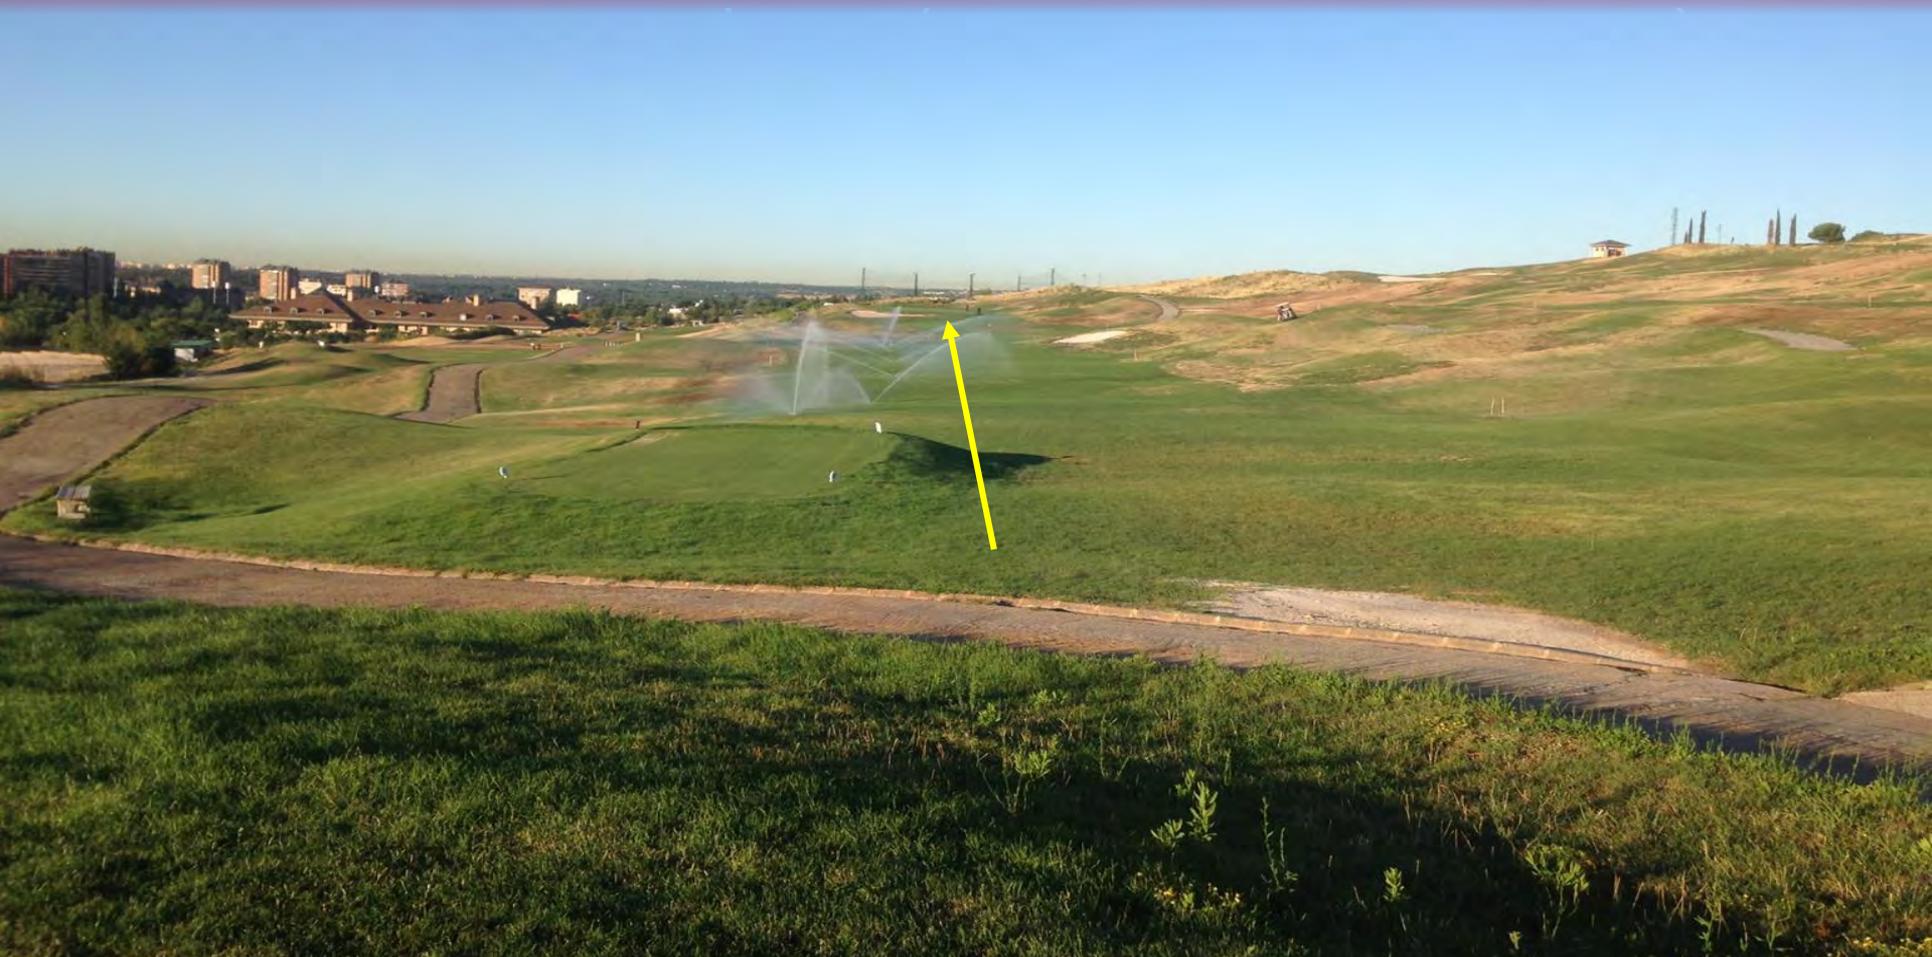
FAIRWAYS

Distribución no uniforme de los aspersores (SIN LÍNEA/s CENTRAL/es DE RIEGO)

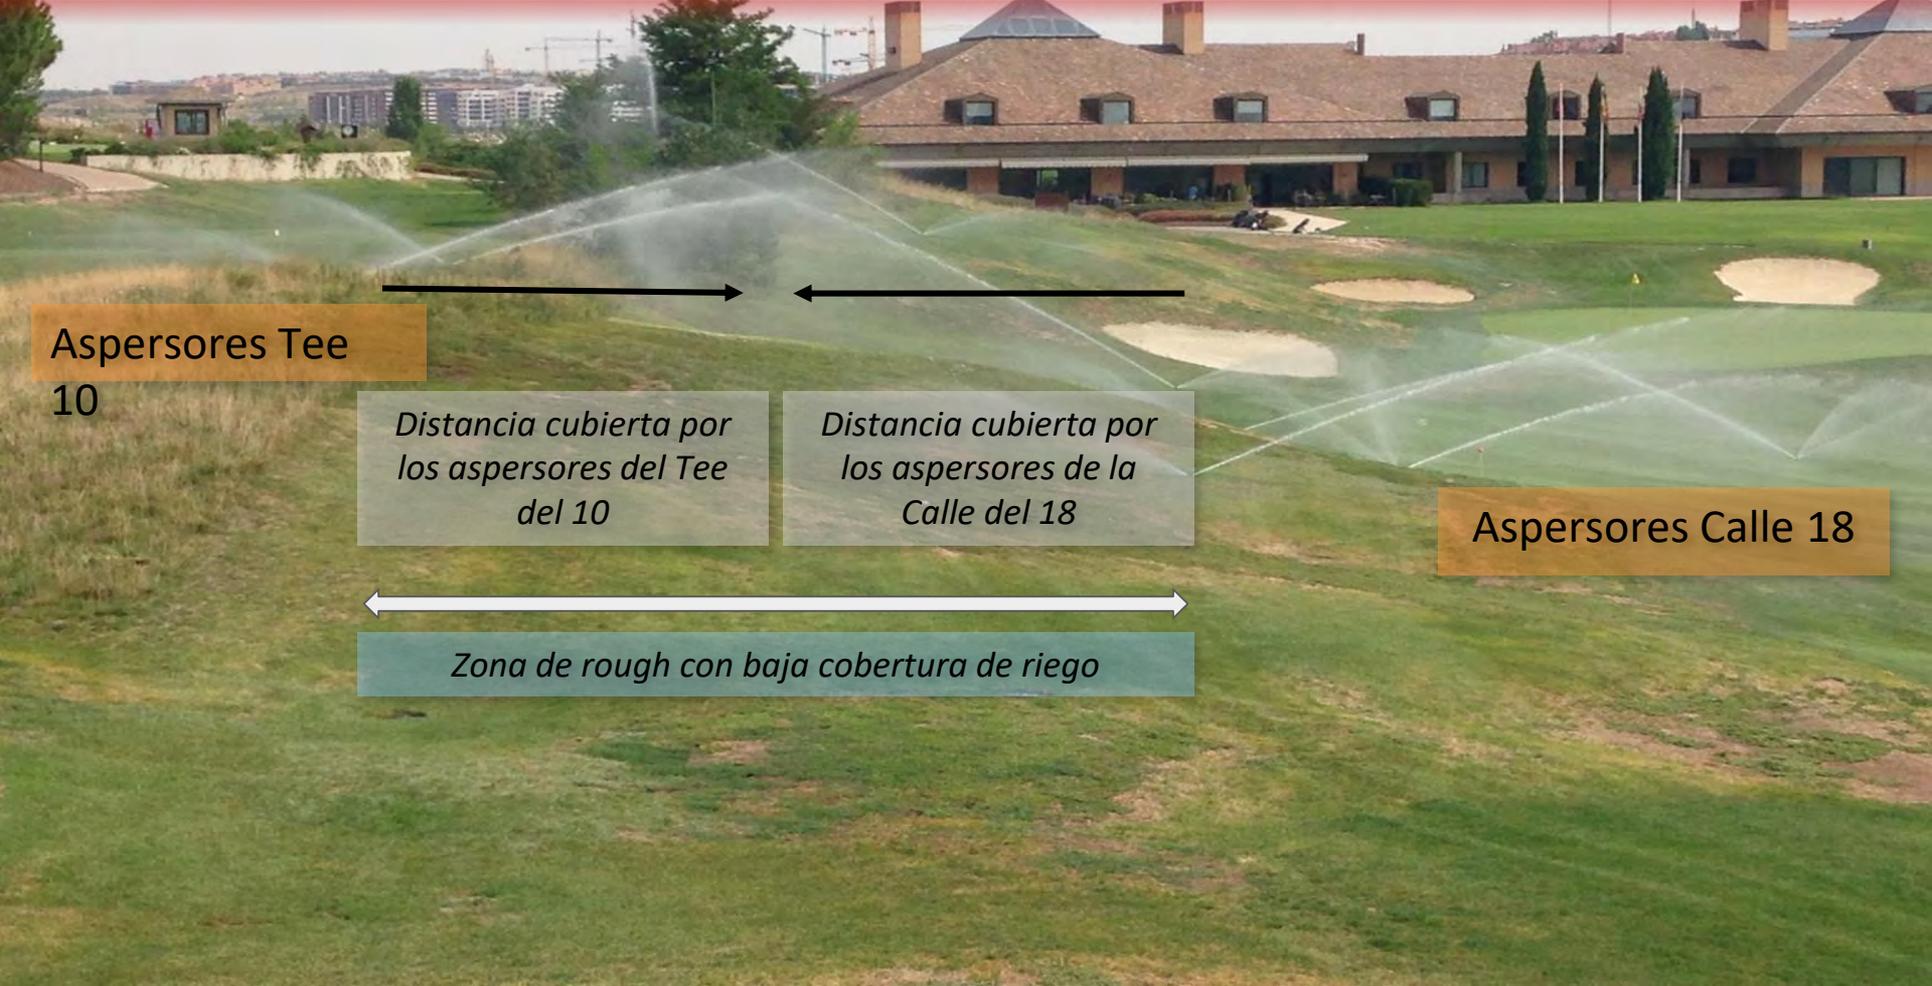
TEES

Plataformas con sectorización incorrecta.

Aspersores Tee 10

Distancia cubierta por los aspersores del Tee del 10

Distancia cubierta por los aspersores de la Calle del 18

Aspersores Calle 18

Zona de rough con baja cobertura de riego
