# PROBLEMÁTICA DE LA EXTRACCIÓN DE ÁRIDOS EN EL CAUCE DEL RÍO ESLA Y EL CULTIVO DEL CHOPO EN LA COMARCA DE VALENCIA DE DON JUAN (LEÓN)

## RESUMEN

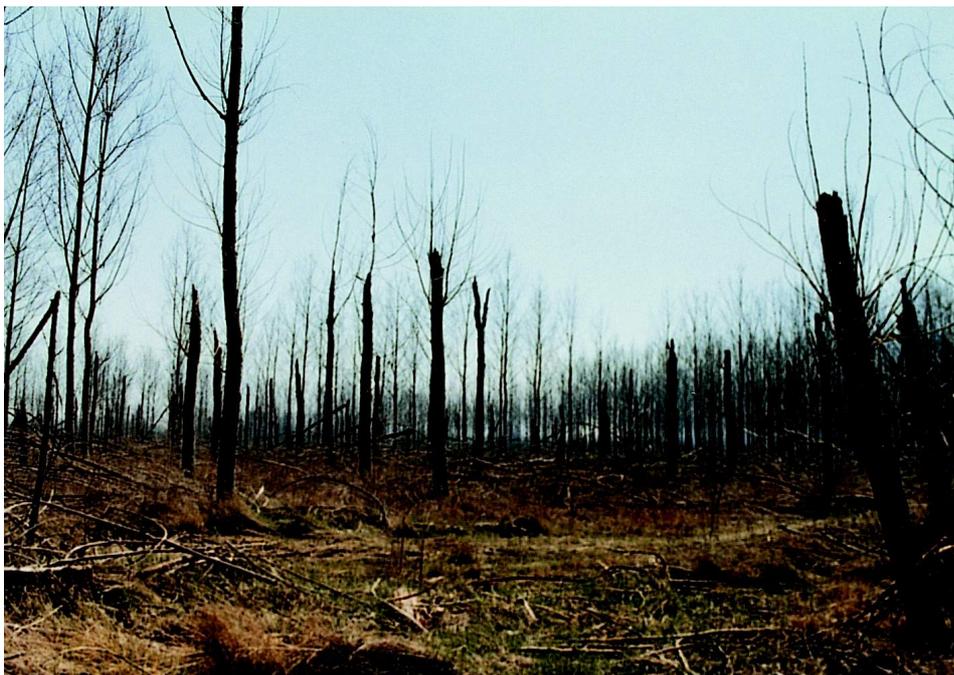
Foto 1: Rodal 2 de Fresno de la Vega, zona con chopos completamente secos.

Dentro de la superficie gestionada por la Junta de Castilla y León en ambos términos municipales un 40 % de la misma presenta síntomas de puntisecado al quedar desconectada la chopera del nivel freático. Este efecto es mayor en término de Fresno de la Vega donde el porcentaje de choperas afectadas se eleva a un 66 % en superficie mientras que en Valencia de Don Juan en algo menor (alrededor de un 27 % de la superficie de estas choperas están afectadas en mayor o menor medida).

En la superficie estudiada en cuestión, si no se pone remedio a corto o medio plazo las cifras del 22,64 % pasarán a más del 70 % de chopos secos. La solución inmediata pasa, a nuestro juicio, por lo siguiente: en los rodales "secos en más de un 60%", por realizar un aprovechamiento urgente de los pies que quedan y volver a plantar a más profundidad; en los "secos en menos del 60 %" es necesario estudiar su evolución en uno o dos años y si es necesario seguir la misma pauta.

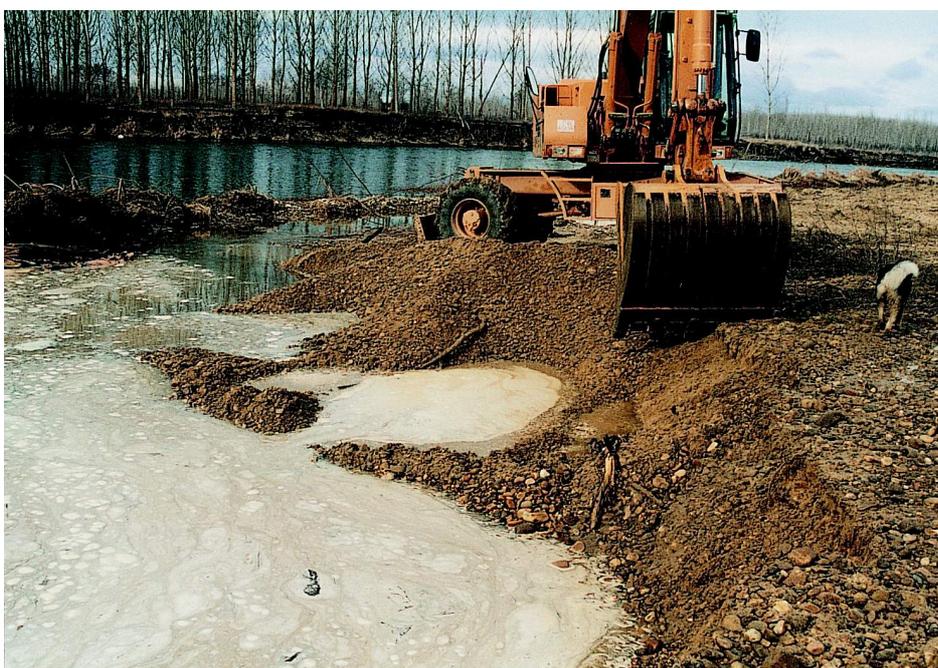
Foto 2: Extracción de áridos 100 metros aguas abajo del rodal 2 de la foto anterioro. Tres años se había sacado grava en el mismo lugar, las avenidas del río volvieron a dejar equilibrando el lecho del río y se ha vuelto a extraer.

Aguas abajo de todos los rodales afectados y a menos de 200 m. de los mismos se han sacado hace menos de 3 años gravas del cauce del río.

Para atajar el problema de raíz, es necesario por una parte dejar de extraer áridos del cauce del río y por otra una mejor regulación del llamado "caudal ecológico" en los meses estivales que garantice la pervivencia de toda la vegetación freatófila.
