REFORMA DEL SISTEMA DE RIEGO

CENTRO NACIONAL DE GOLF

11 Diciembre 2019, Madrid. Jornada de Riego en Zonas Verdes y Deportivas

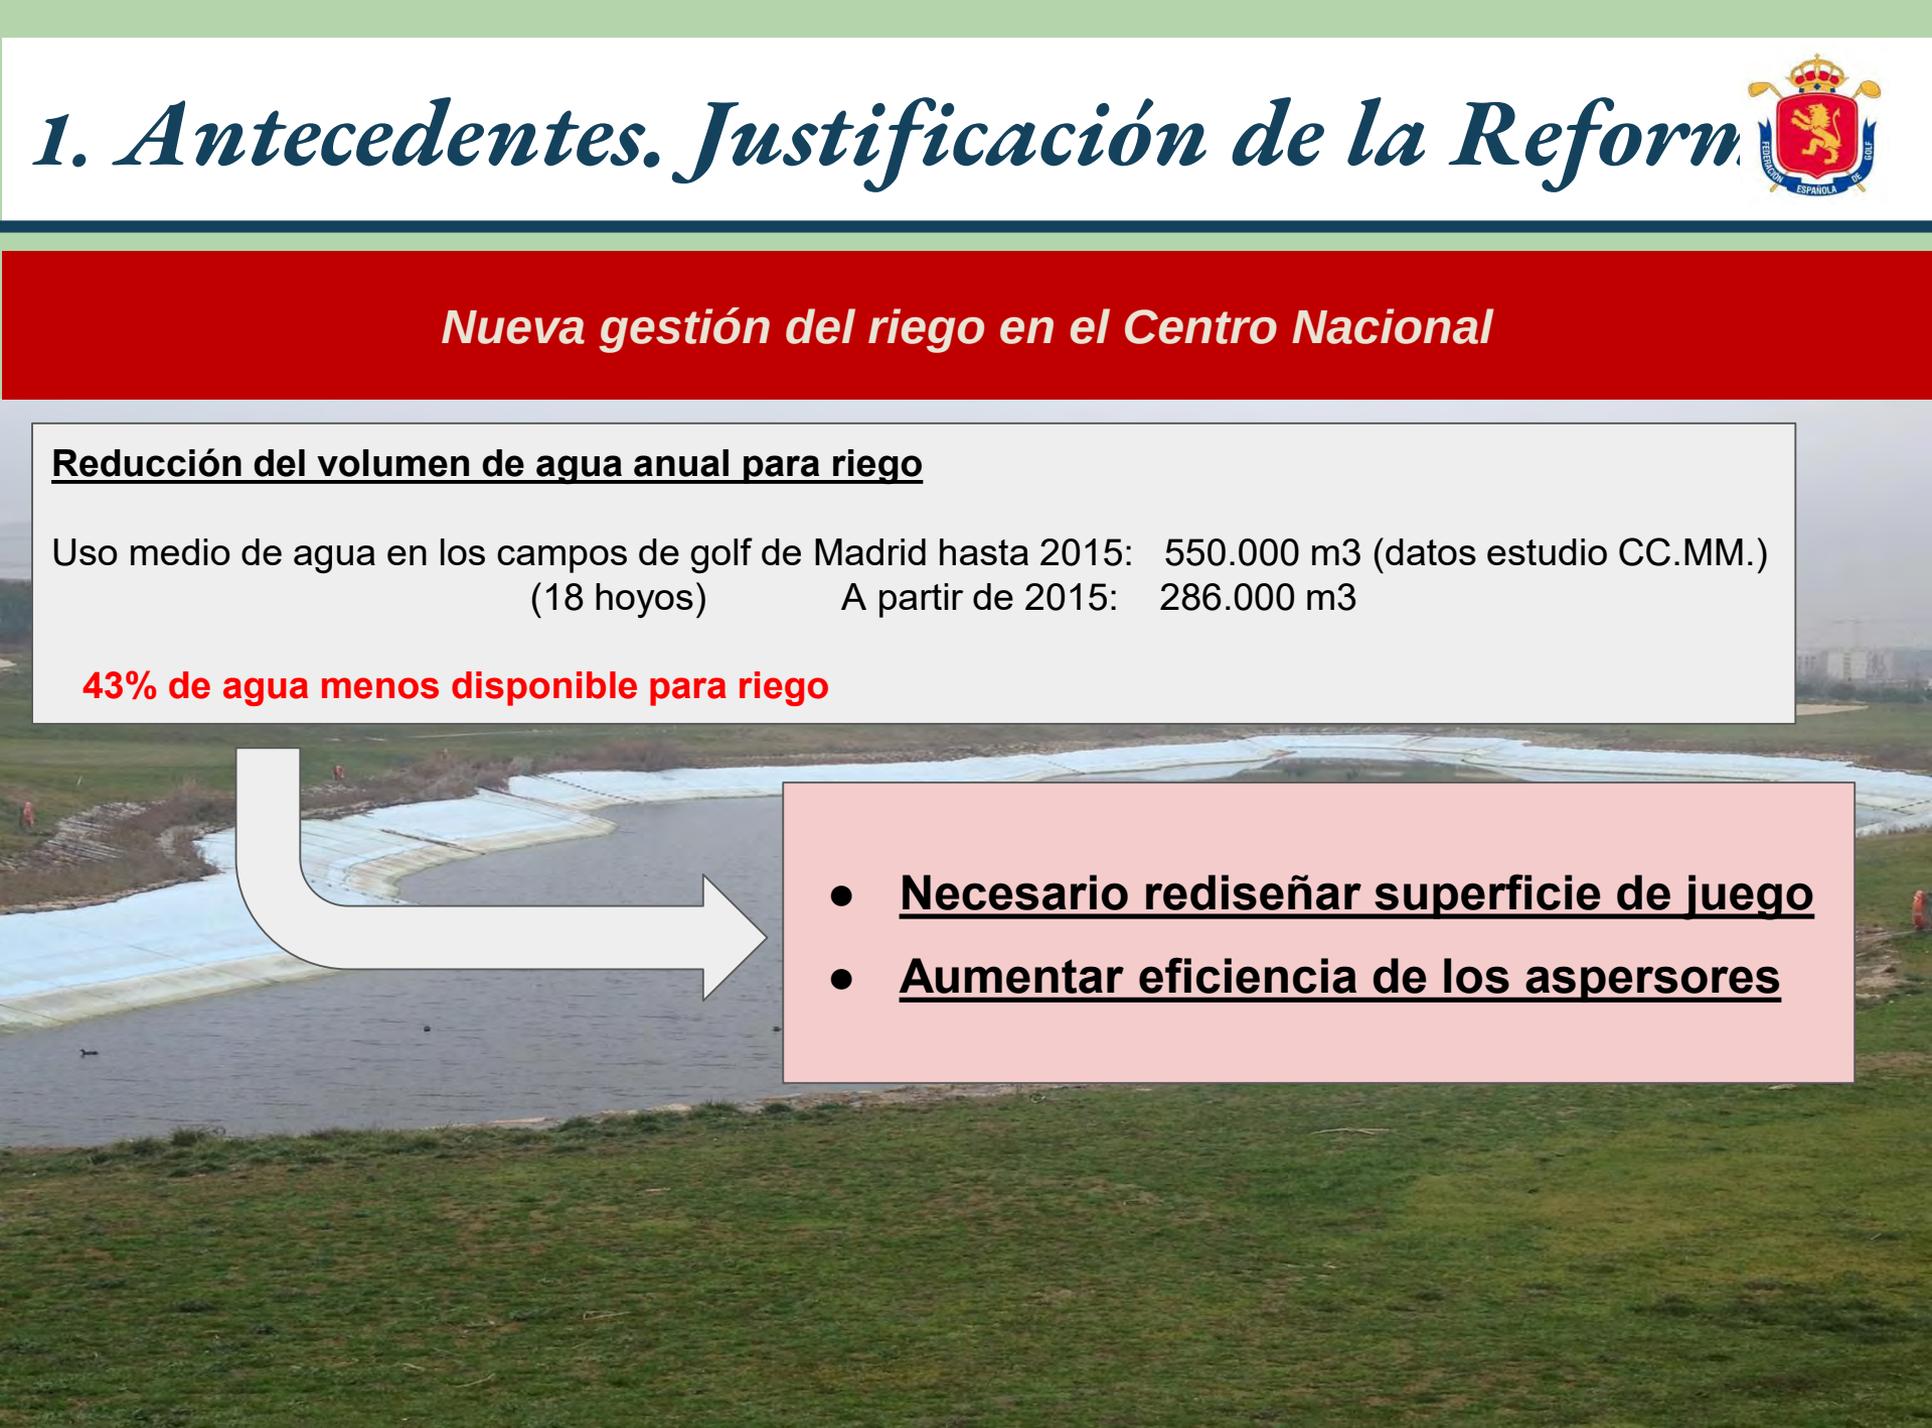
Reducción del volumen de agua anual para riego

Uso medio de agua en los campos de golf de Madrid hasta 2015: 550.000 m³ (datos estudio CC.MM.)
(18 hoyos) A partir de 2015: 286.000 m³

43% de agua menos disponible para riego

- Necesario rediseñar superficie de juego
 - Aumentar eficiencia de los aspersores

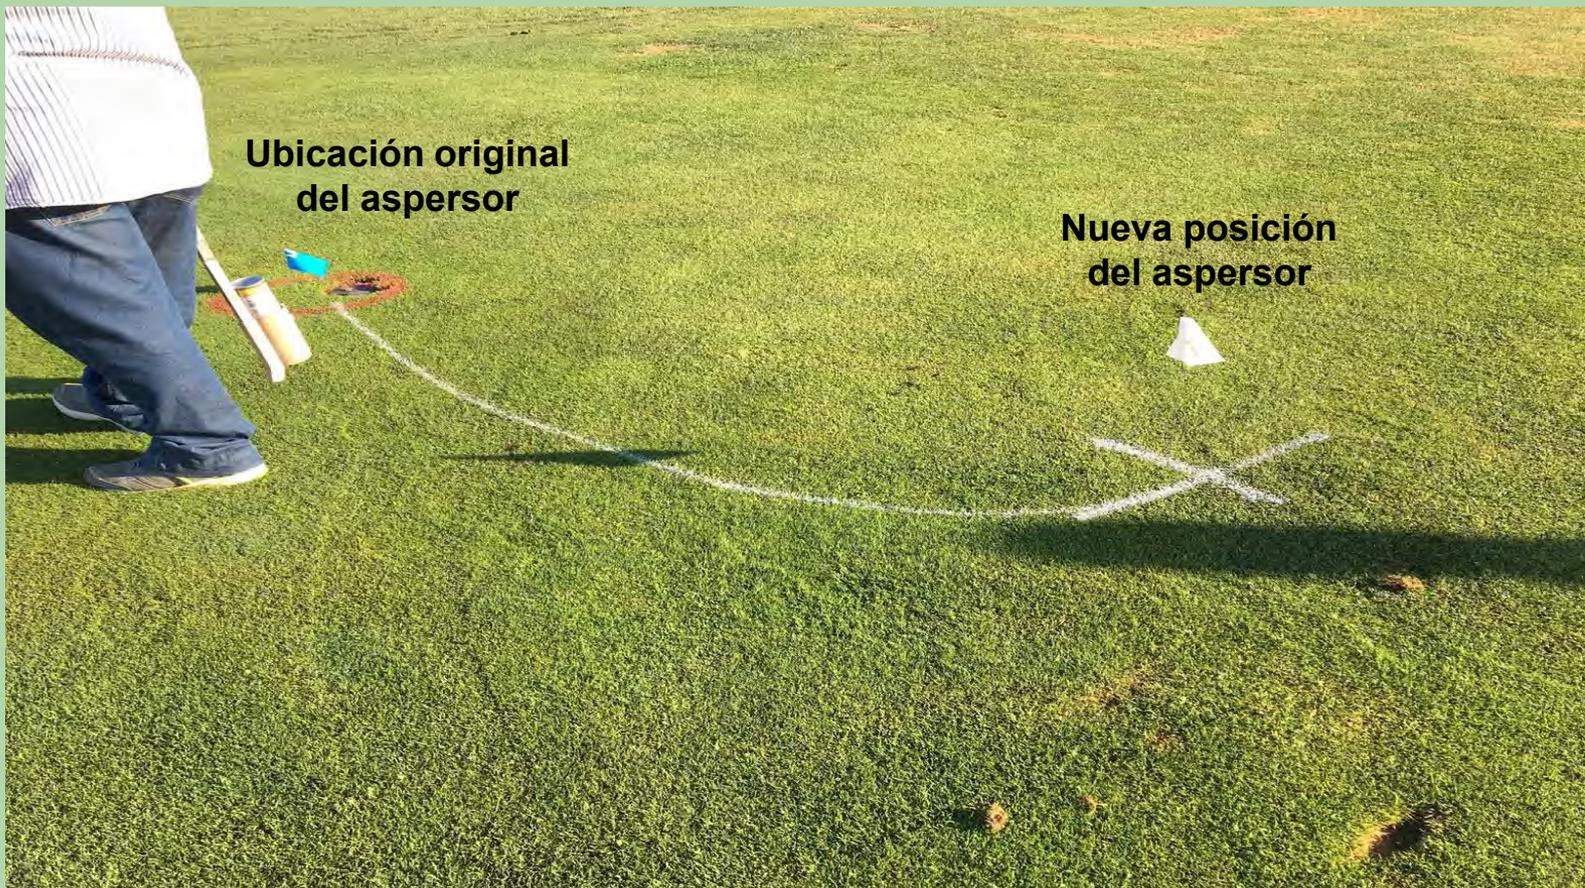
- **Levantamiento topográfico** de las coordenadas GPS de los aspersores originales y su nueva ubicación.

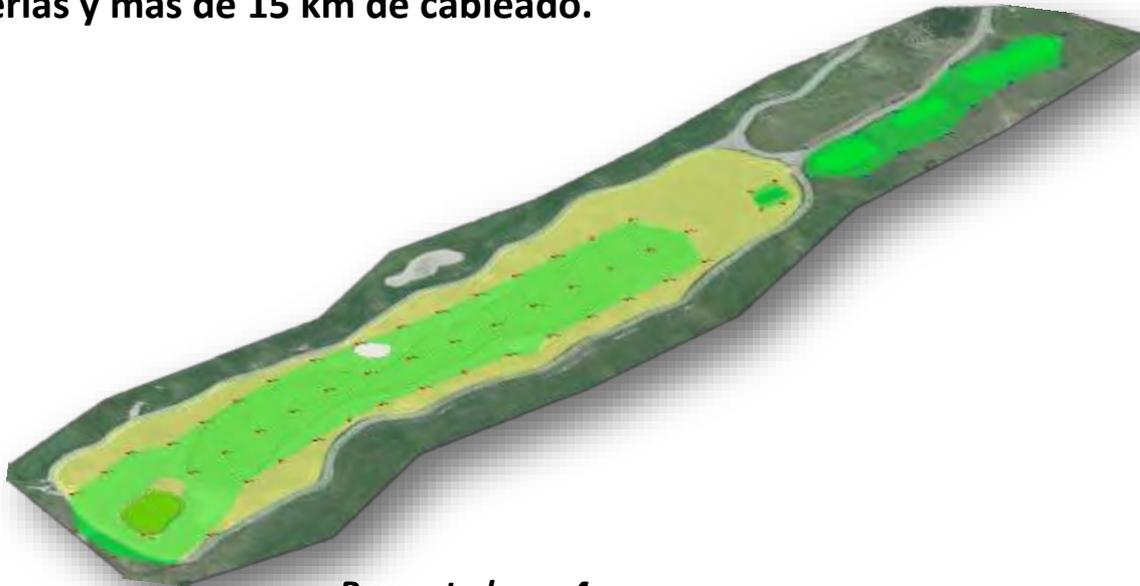
Proyecto hoyo 4

La Green Section de la RFEG fue la responsable de la elaboración del proyecto integral de la reforma. Para cada hoyo se definió la nueva posición de cada uno de los aspersores que darían cobertura a las zonas de juego de los hoyos: tees de salida, calles, antegreens y greens. El objetivo era conseguir una triangulación adecuada de los aspersores para que las superficies de juego se encuentren en las mejores condiciones.

En total el proyecto contemplaba el movimiento de más de **450 aspersores**, la **instalación de 3,5 km de tuberías** y más de **15 km de cableado**.

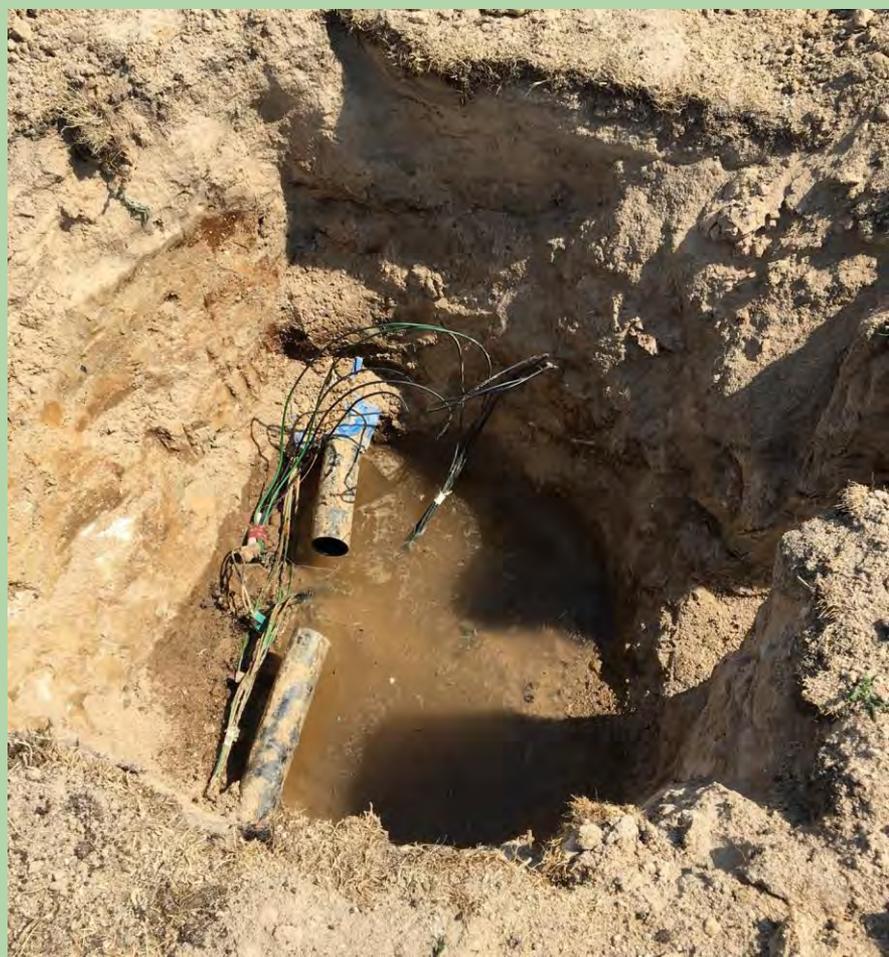
Retirada de aspensor original, instalación de tubería y colocación del aspensor nuevo

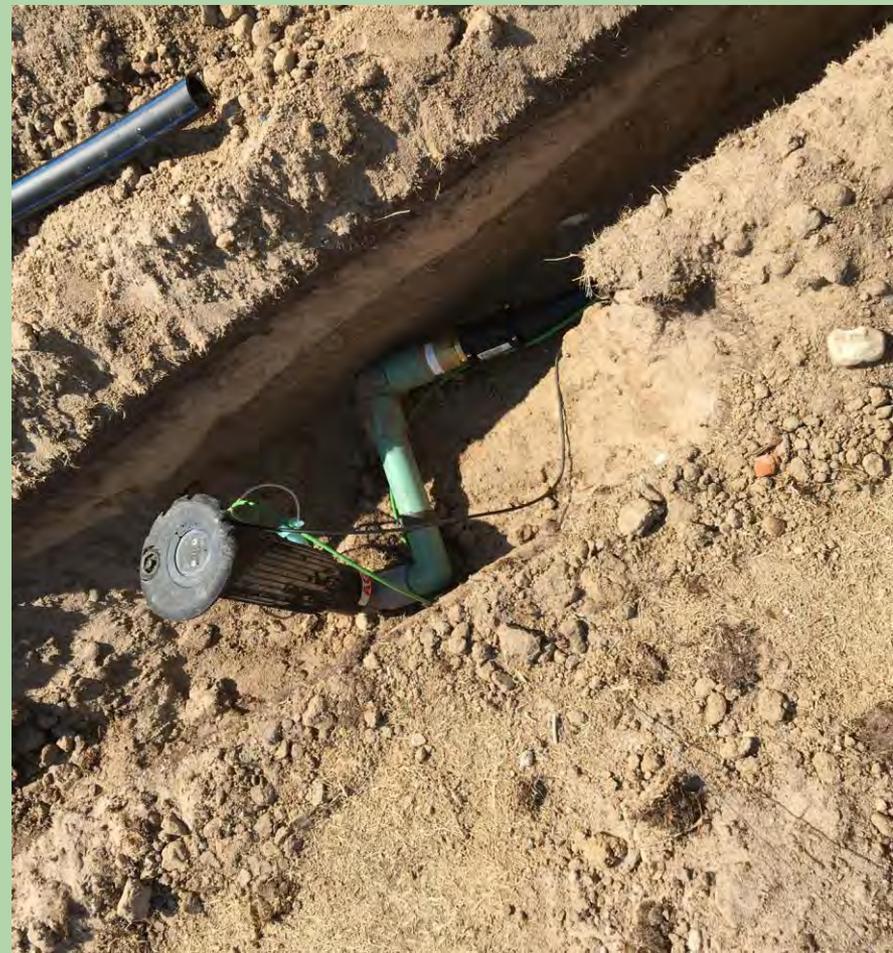
Instalación de tuberías y aspersores

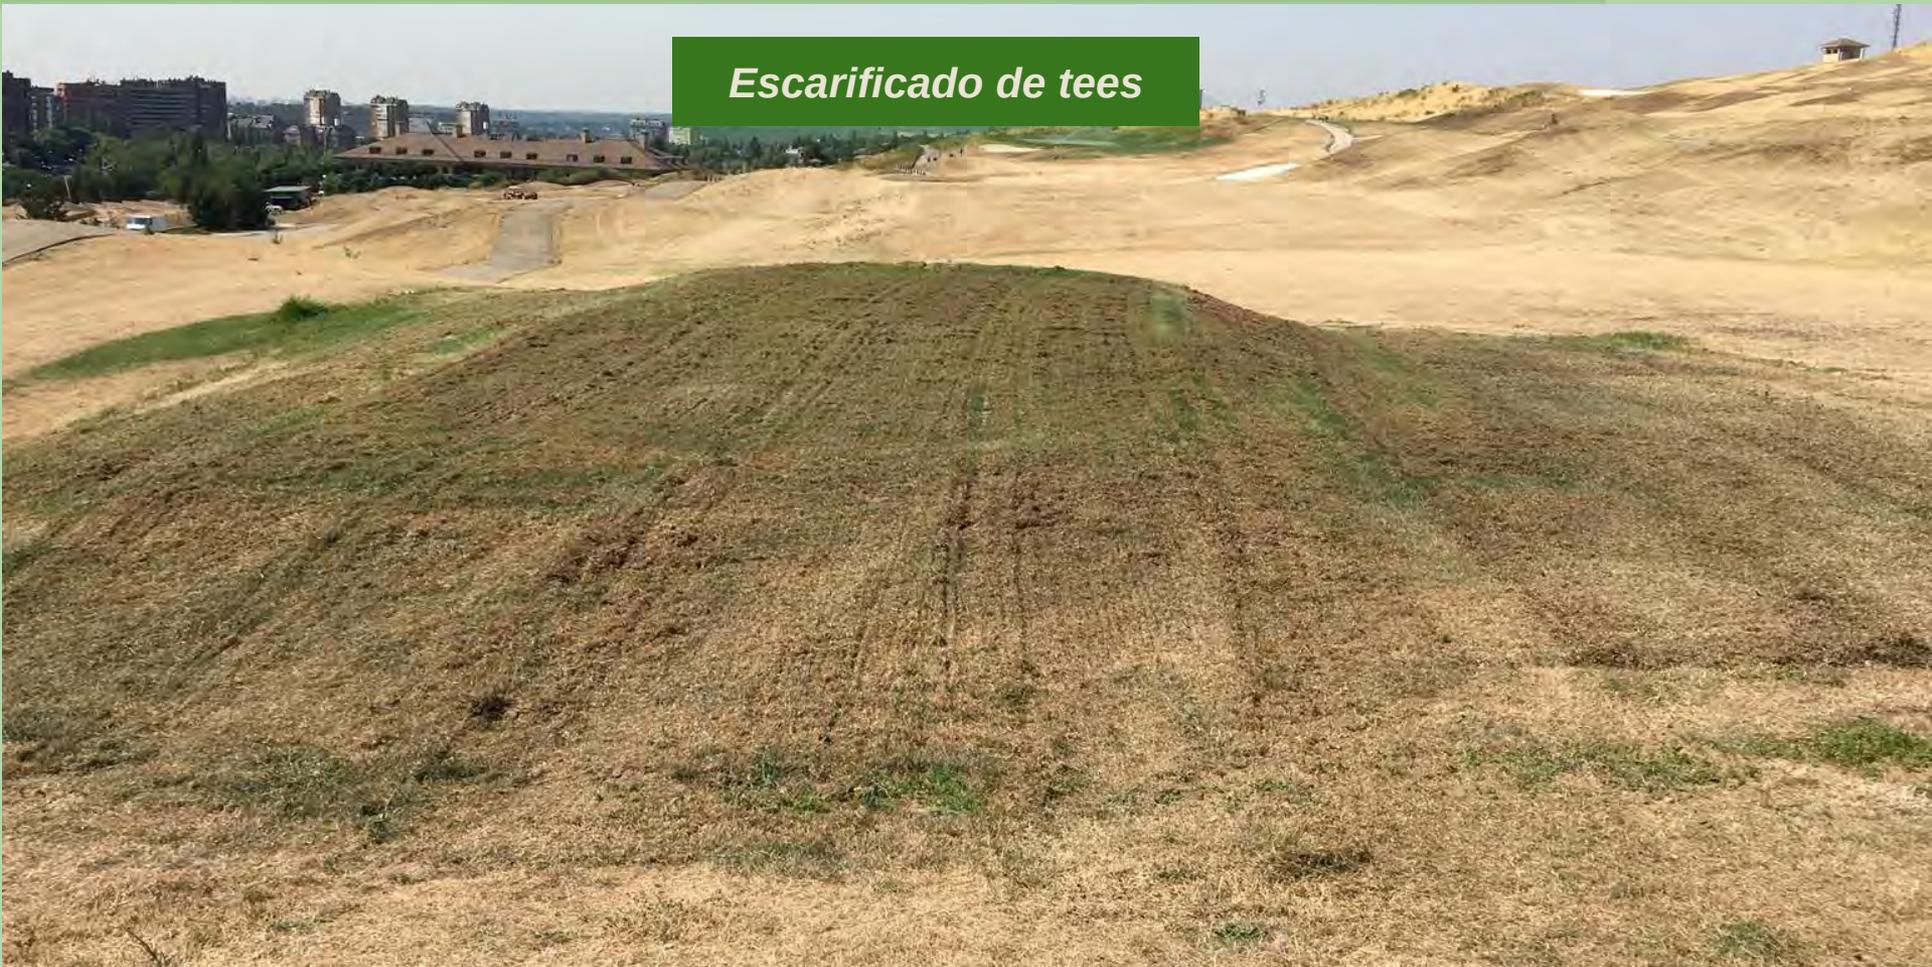
Escarificado de tees

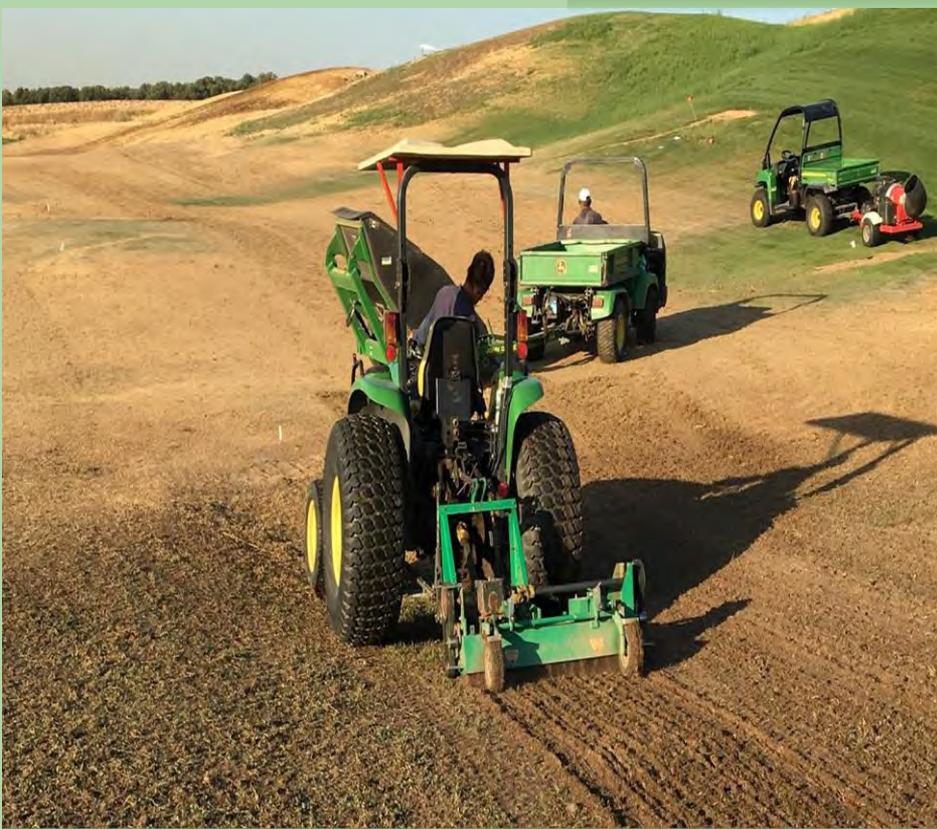
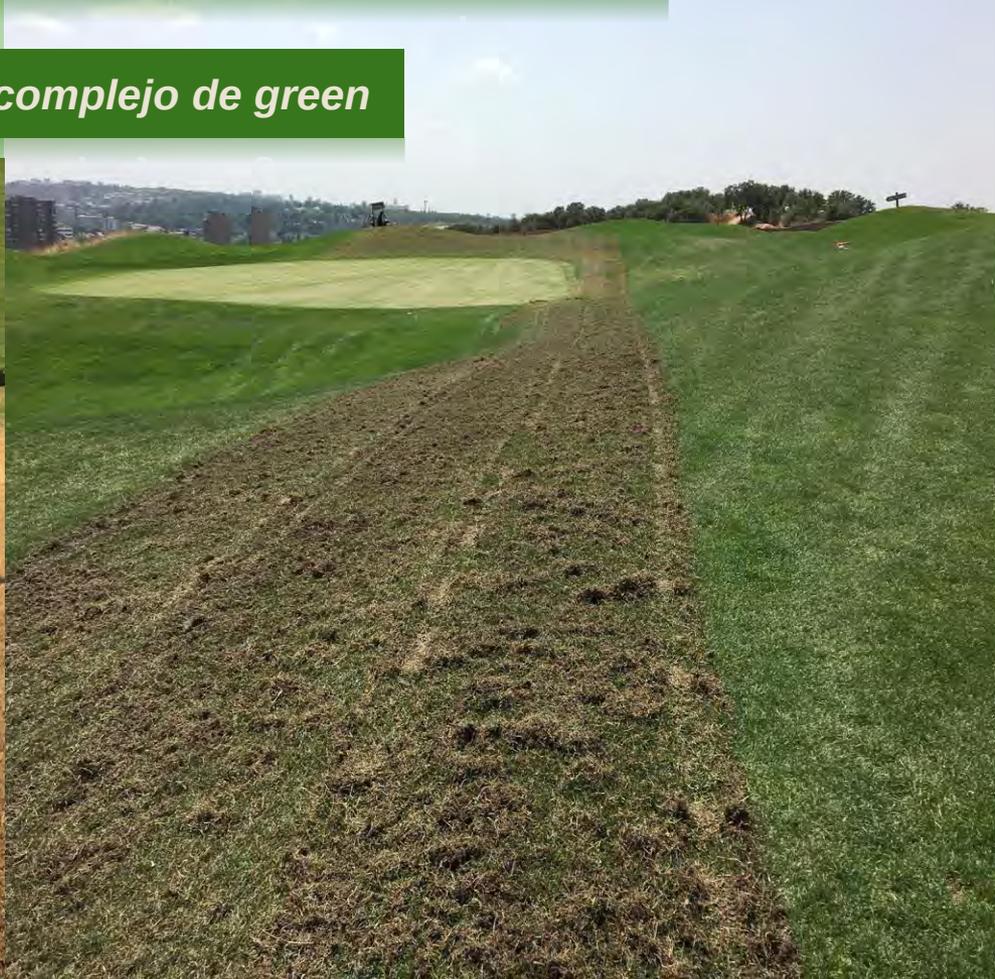
Escarificado del complejo de green

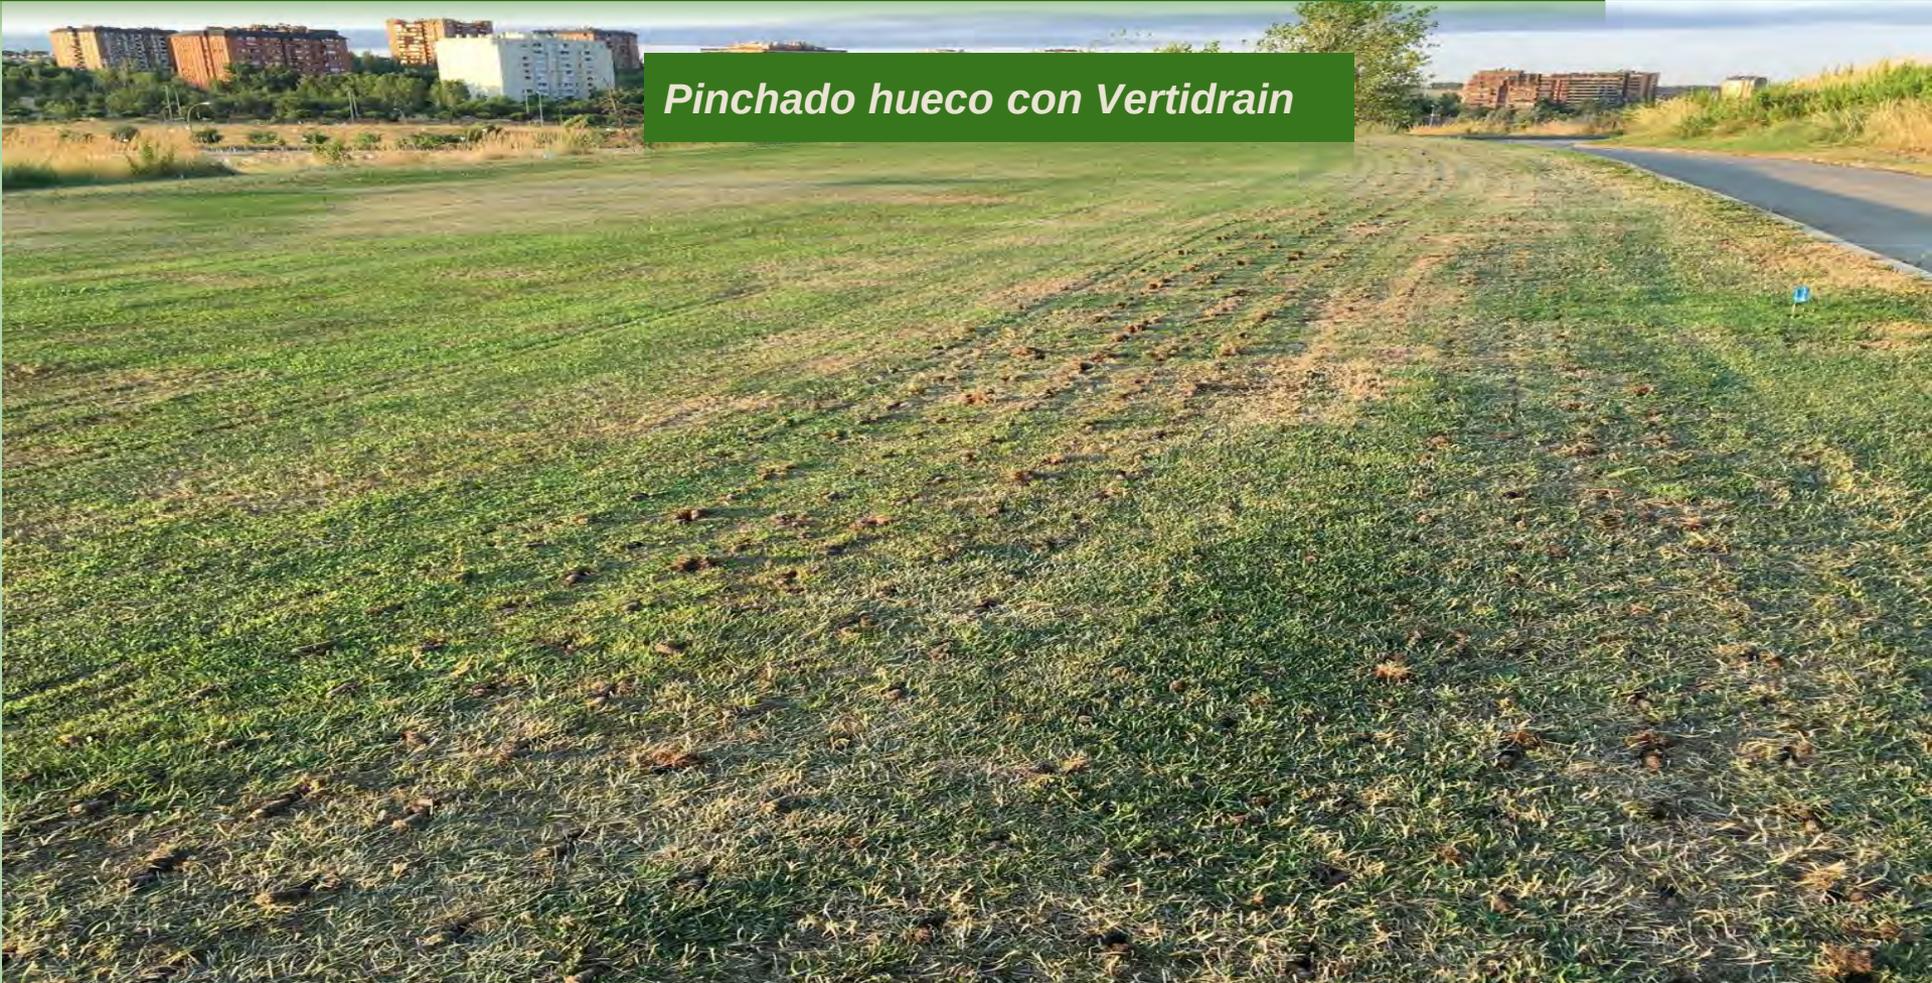
Pinchado hueco con Vertidrain

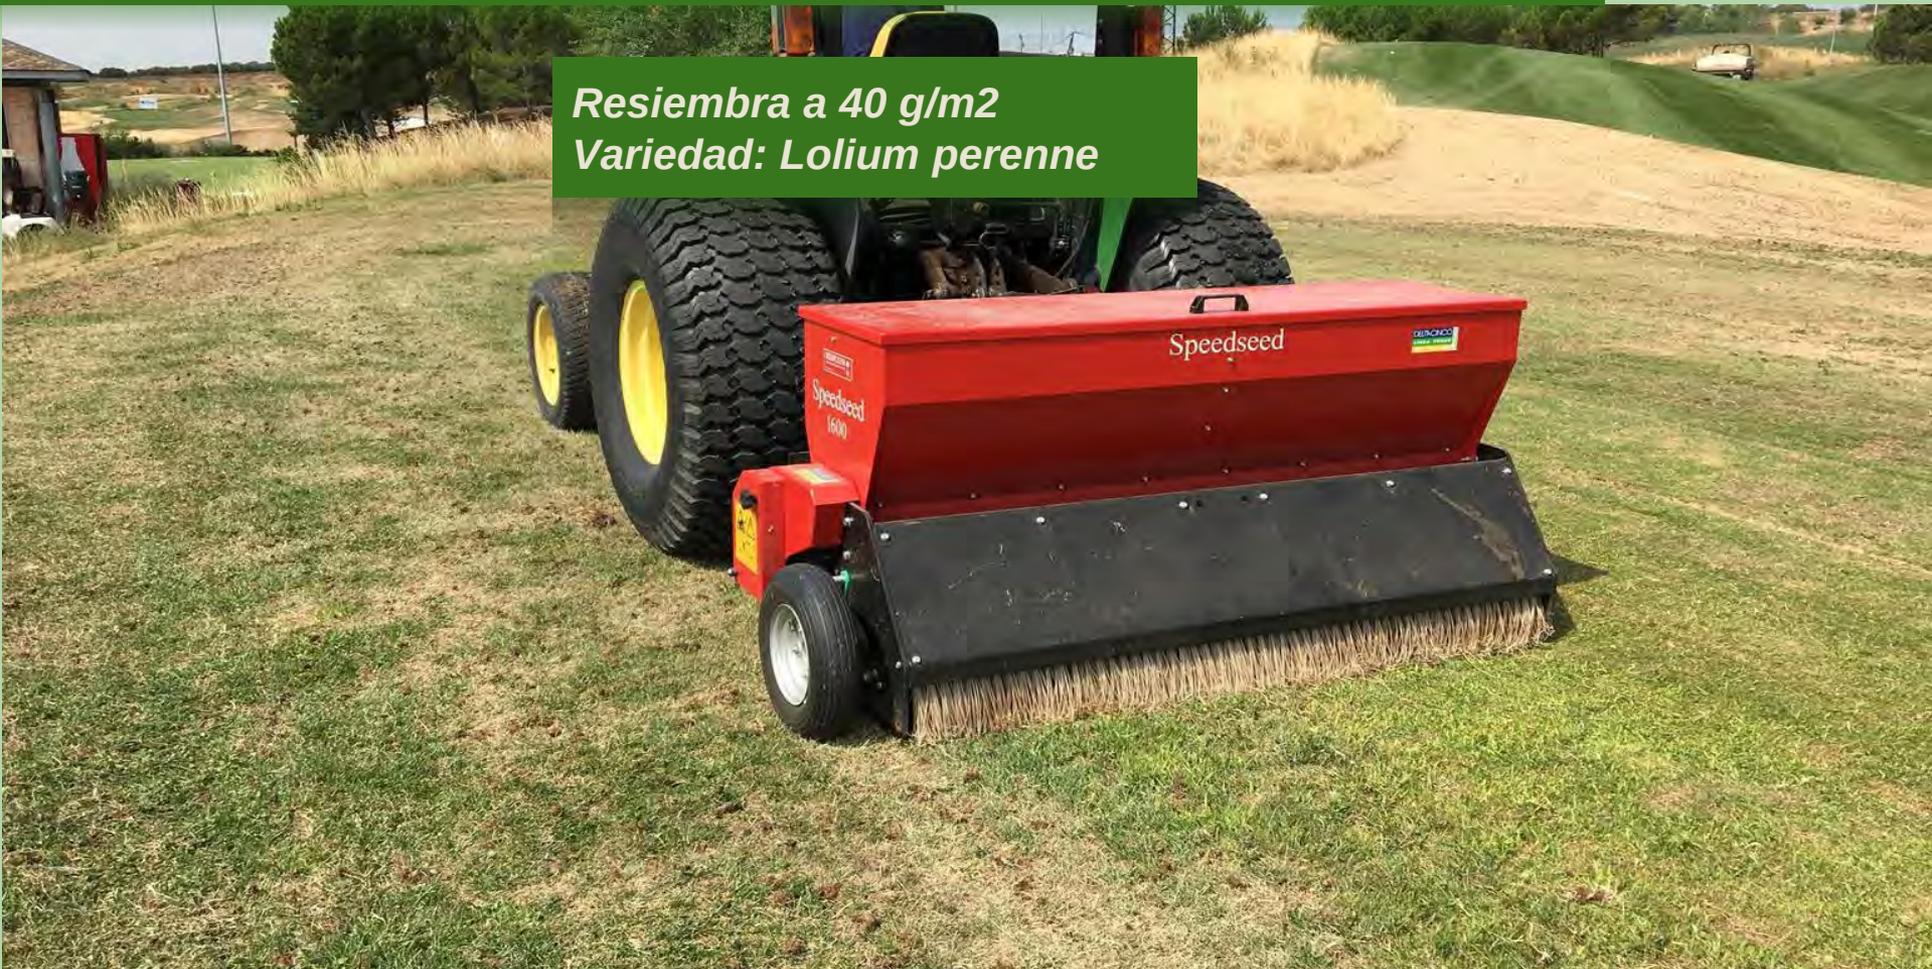
Resiembra a 40 g/m²
Variedad: *Lolium perenne*

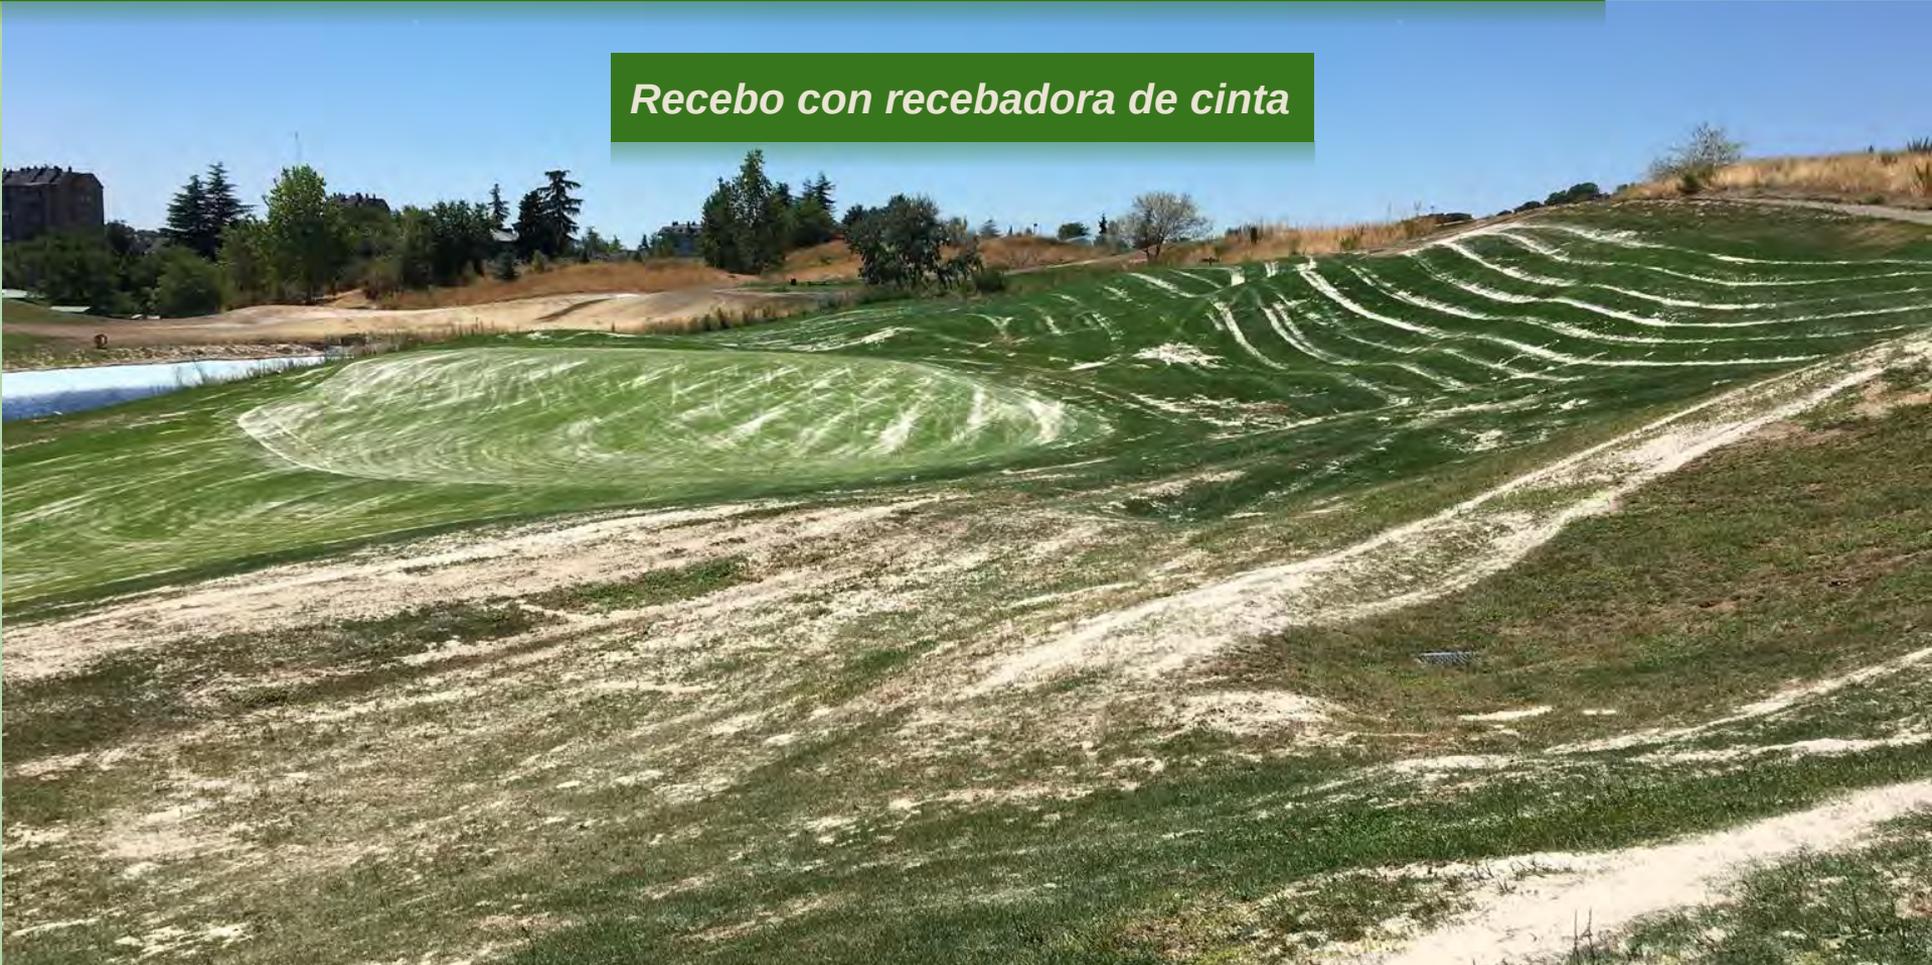
Recebo con recebadora de cinta

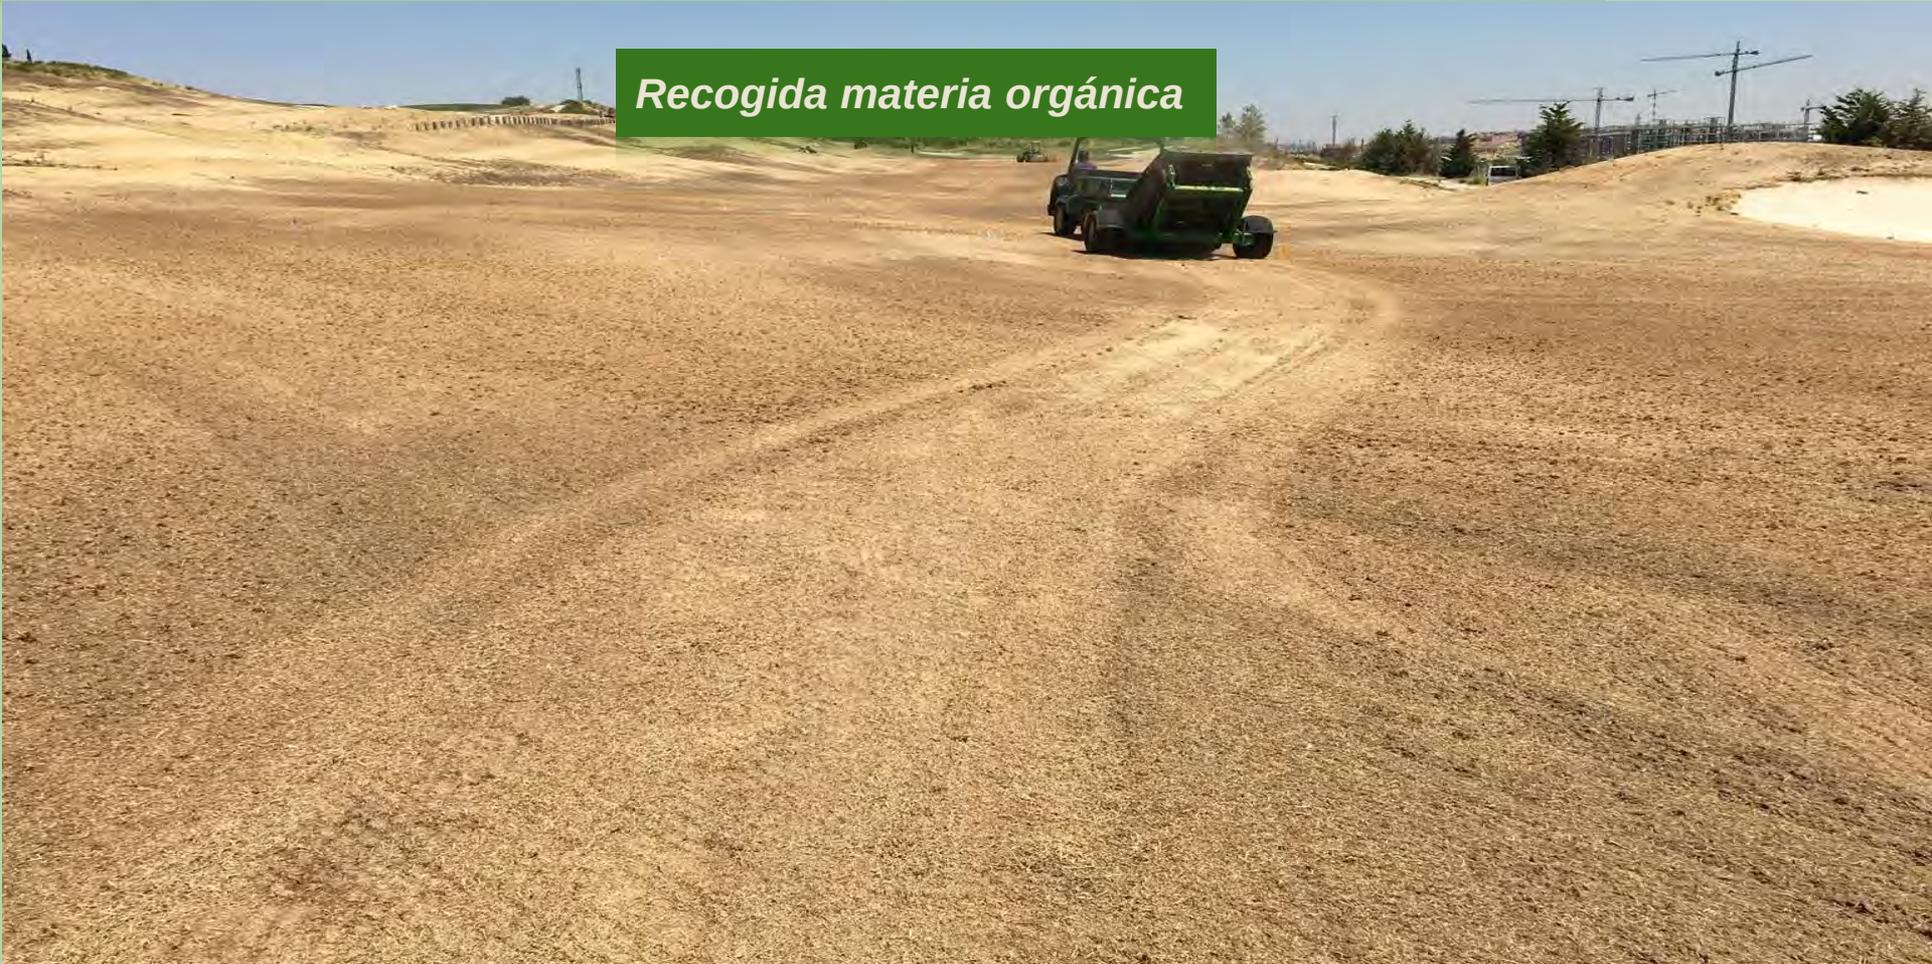
Recogida materia orgánica

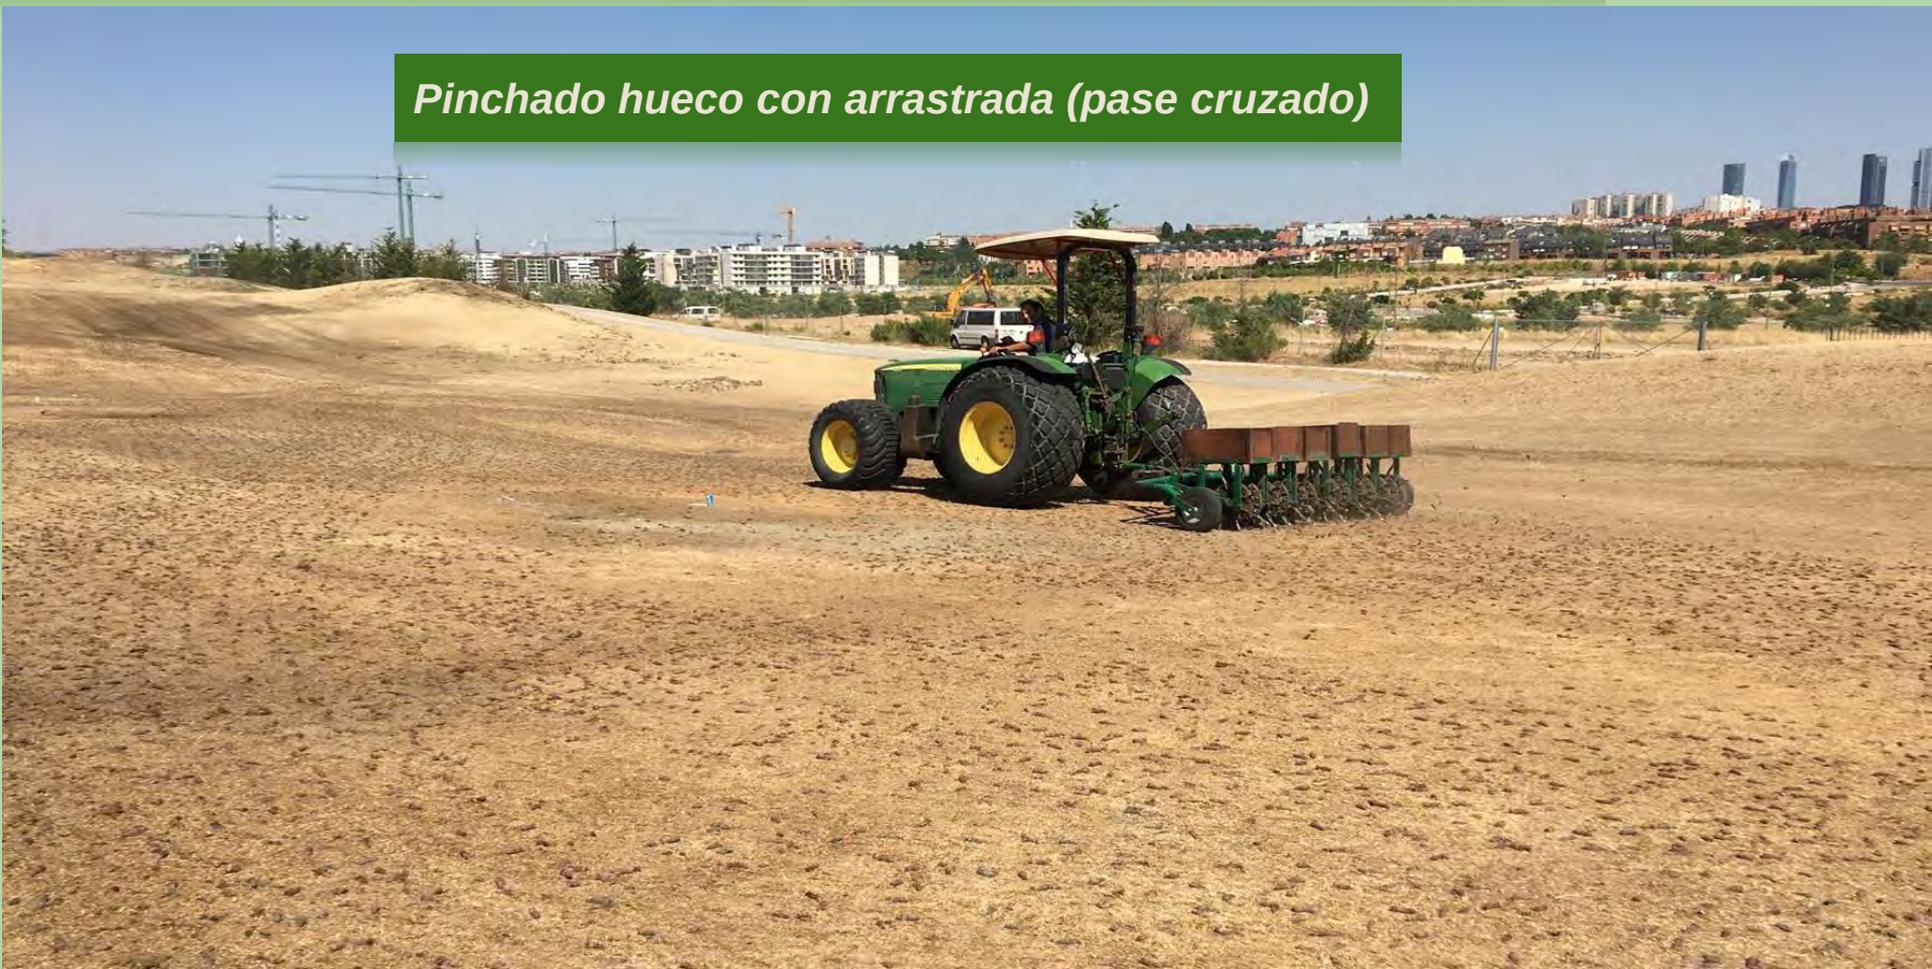
Pinchado hueco con arrastrada (pase cruzado)

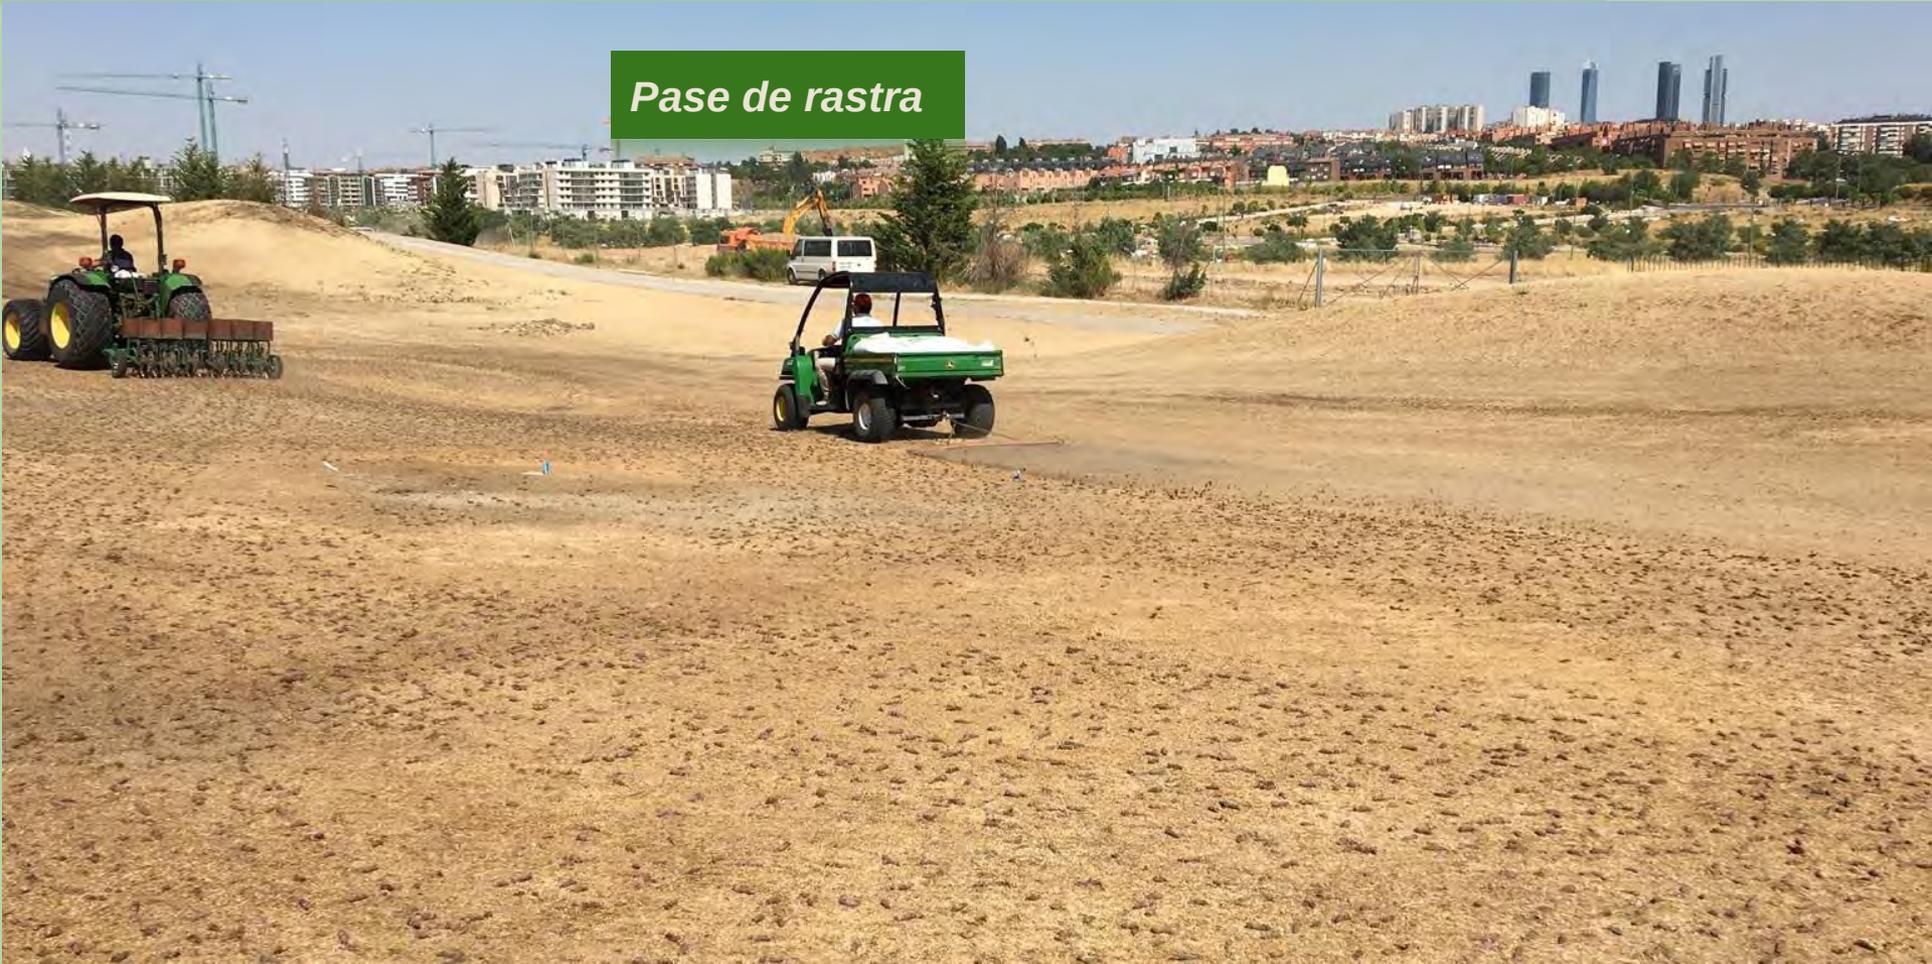
Pase de rastra
