REFORMA DEL SISTEMA DE RIEGO

CENTRO NACIONAL DE GOLF

11 Diciembre 2019, Madrid. Jornada de Riego en Zonas Verdes y Deportivas

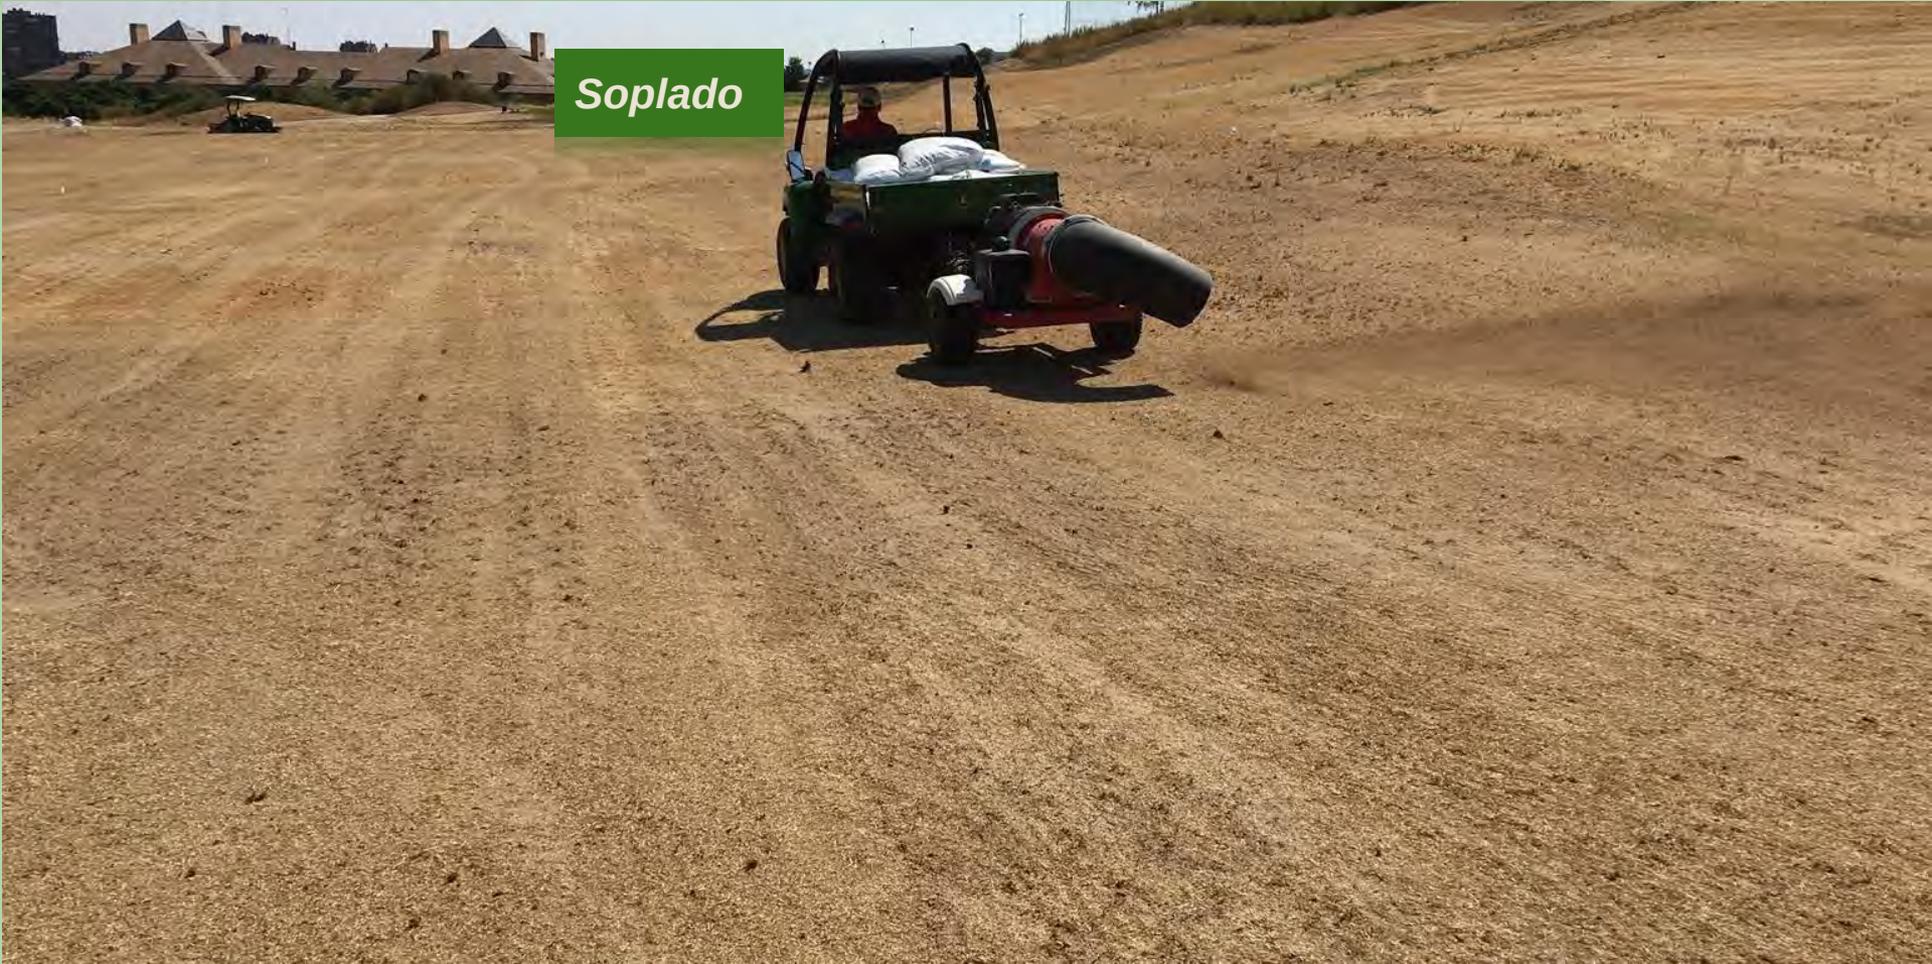
Soplado

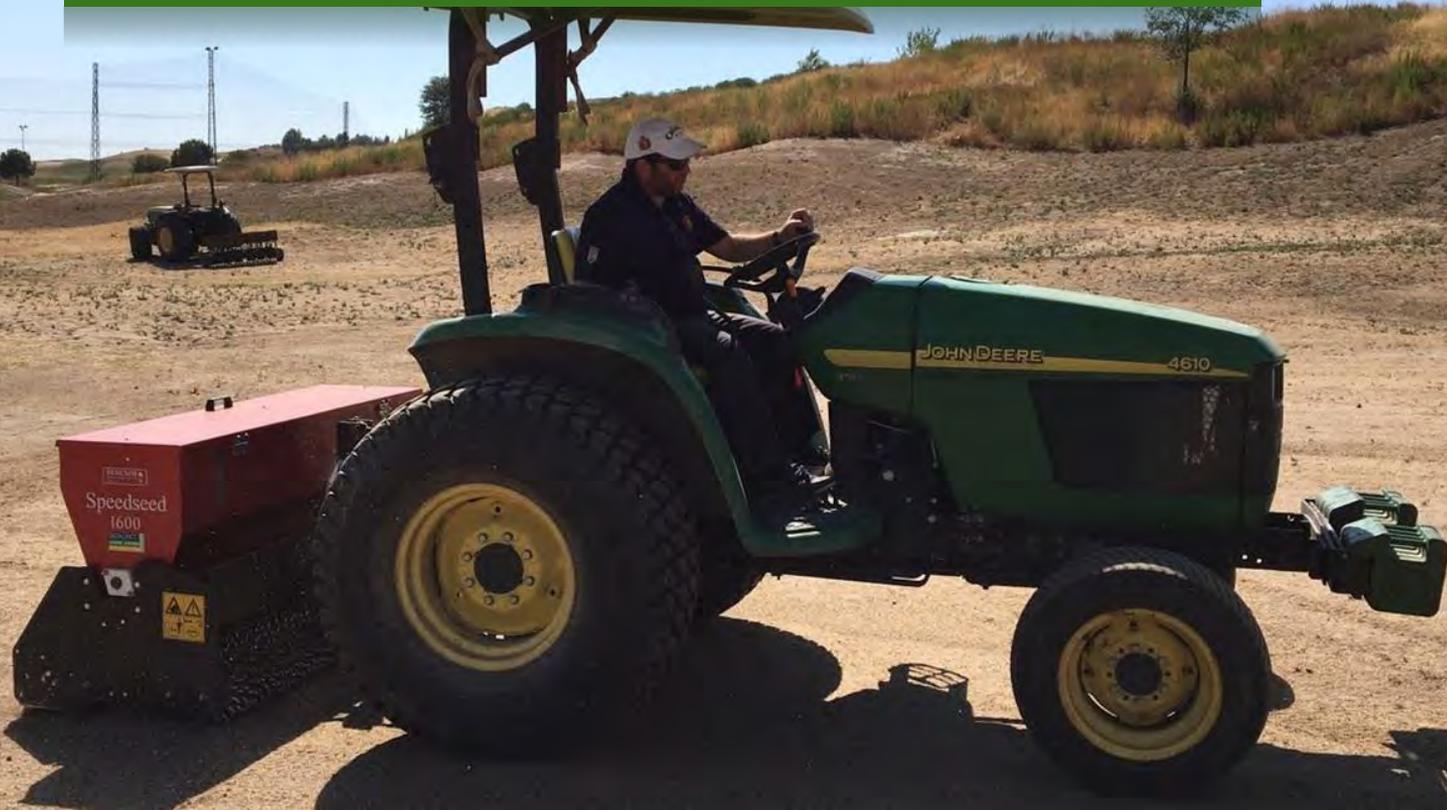
Resiembra (doble pase 40 y 20 g/m² respectivamente)
Variedad: *Lolium perenne*

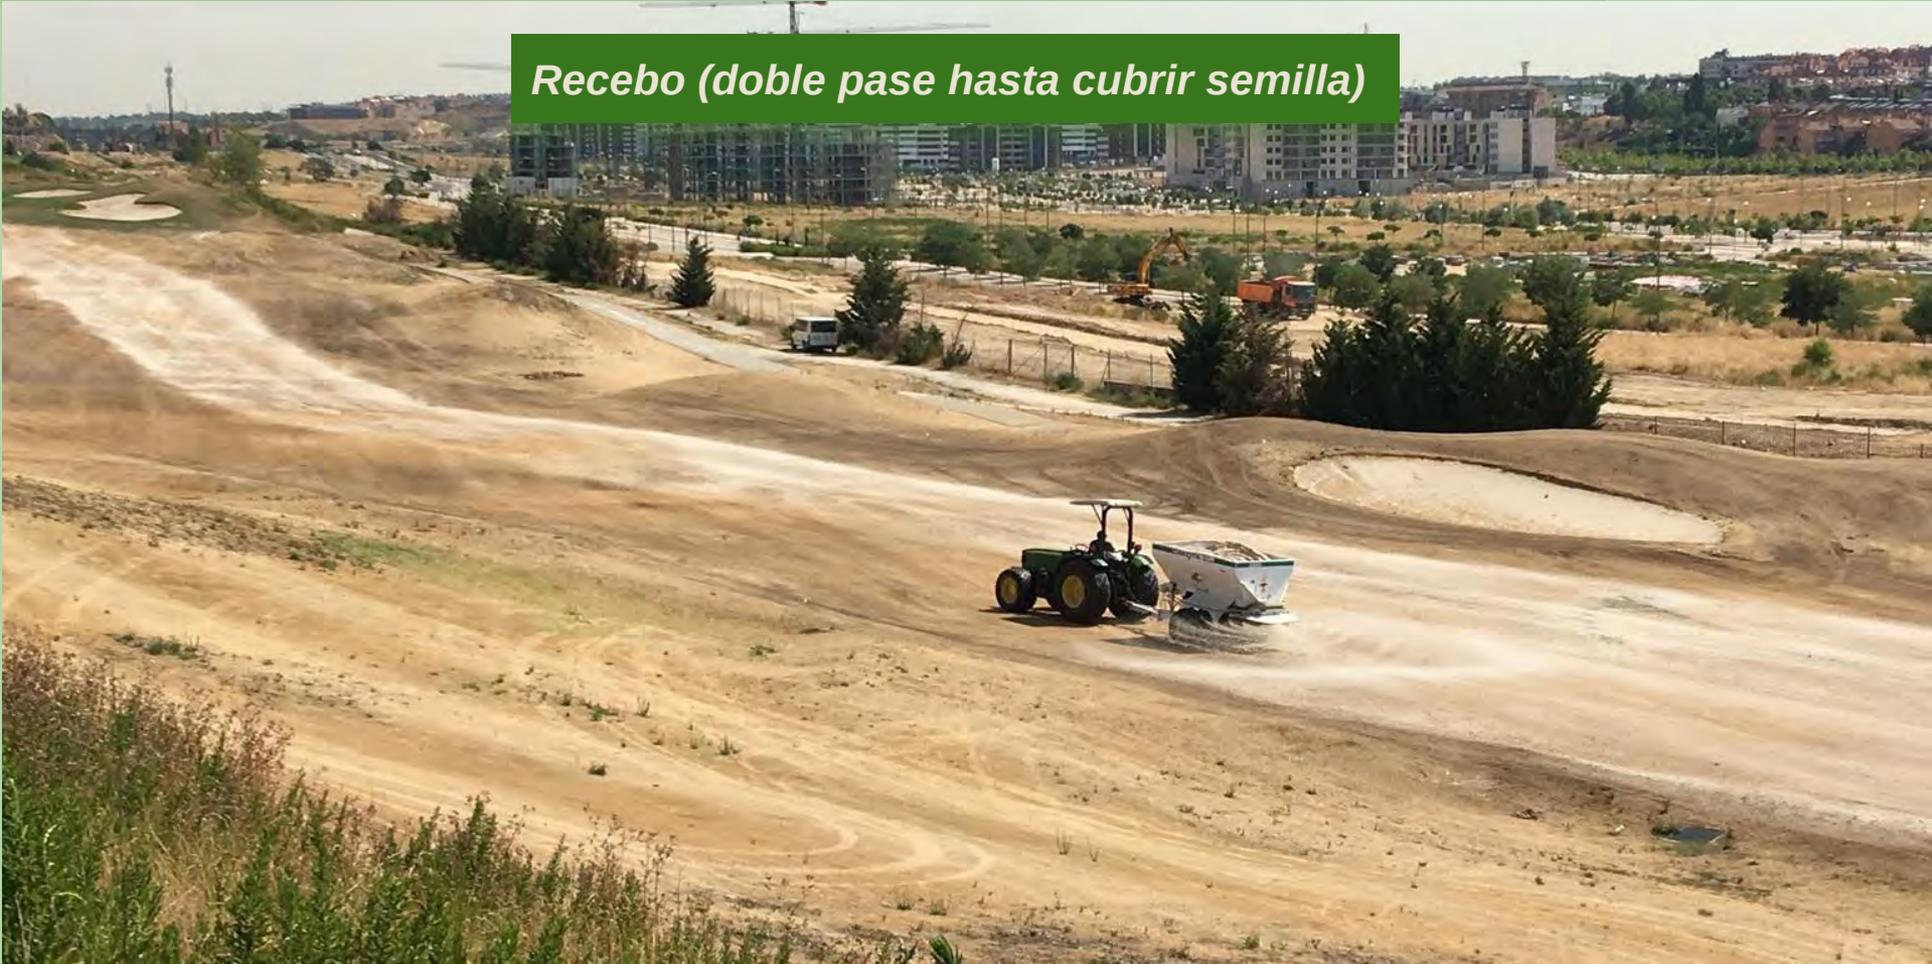
Recebo (doble pase hasta cubrir semilla)

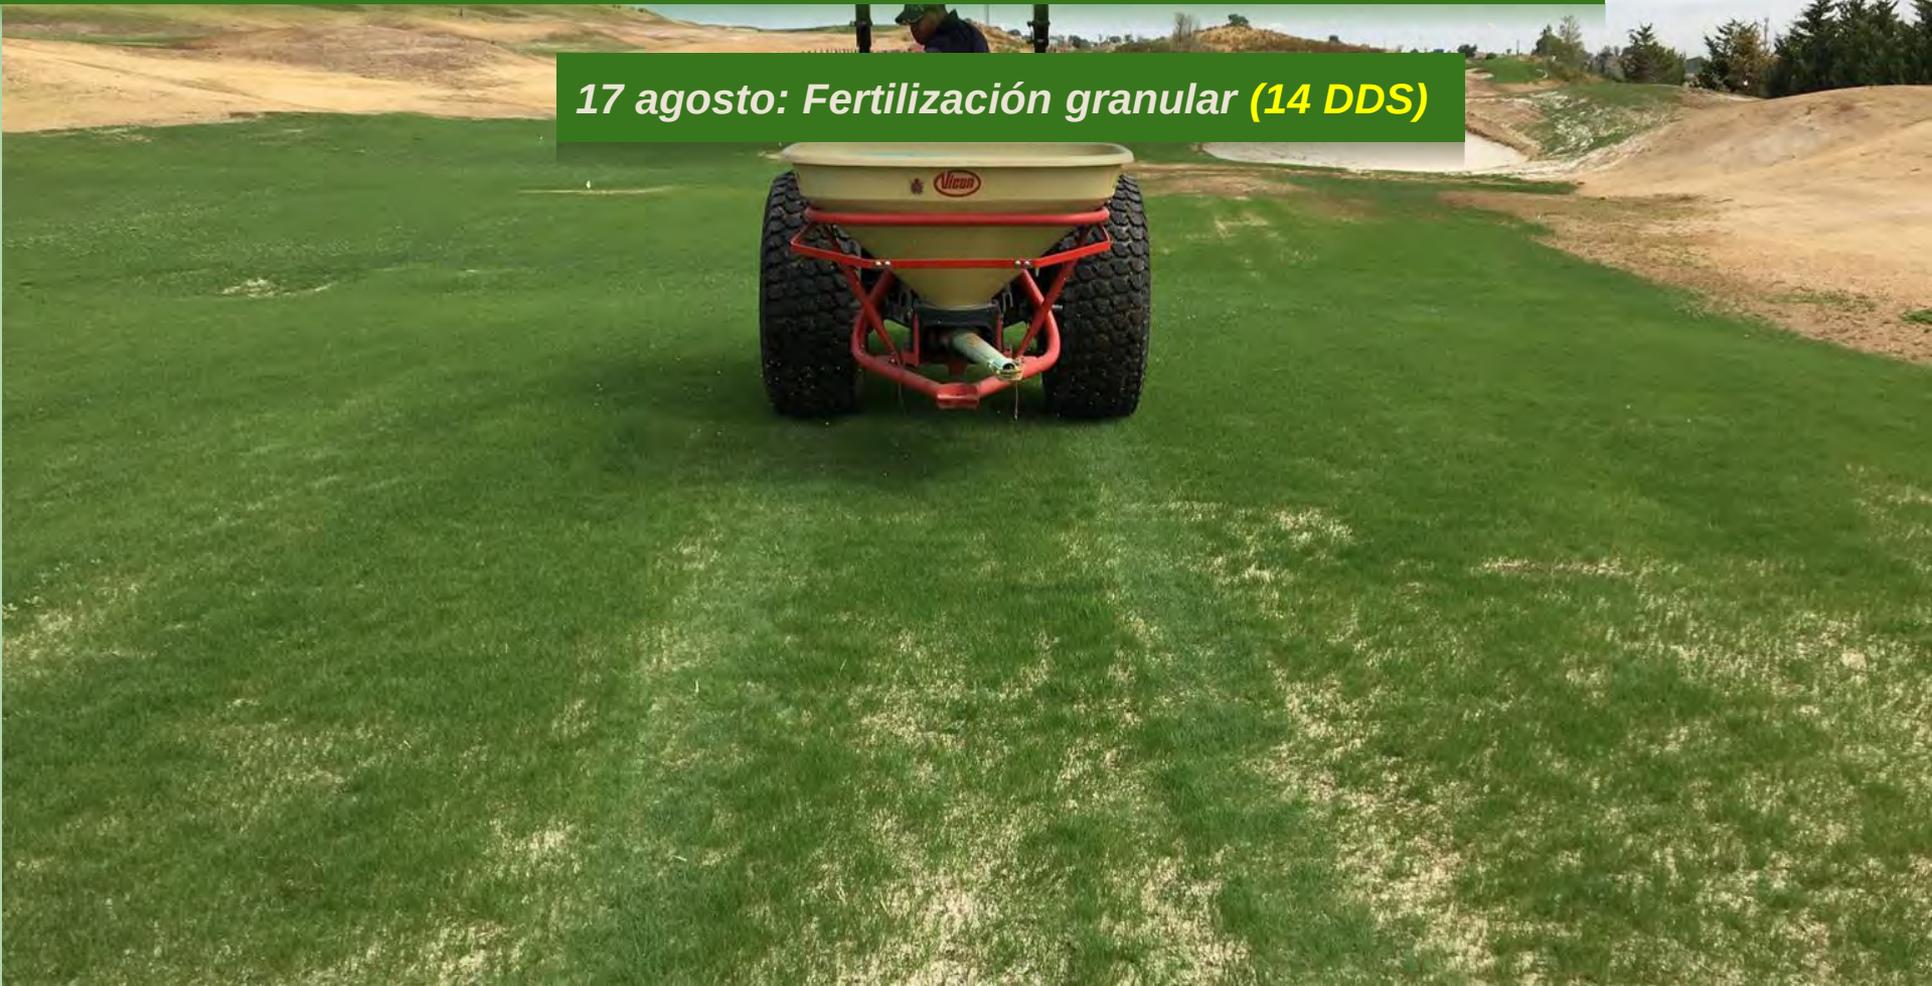
17 agosto: Fertilización granular (**14 DDS**)

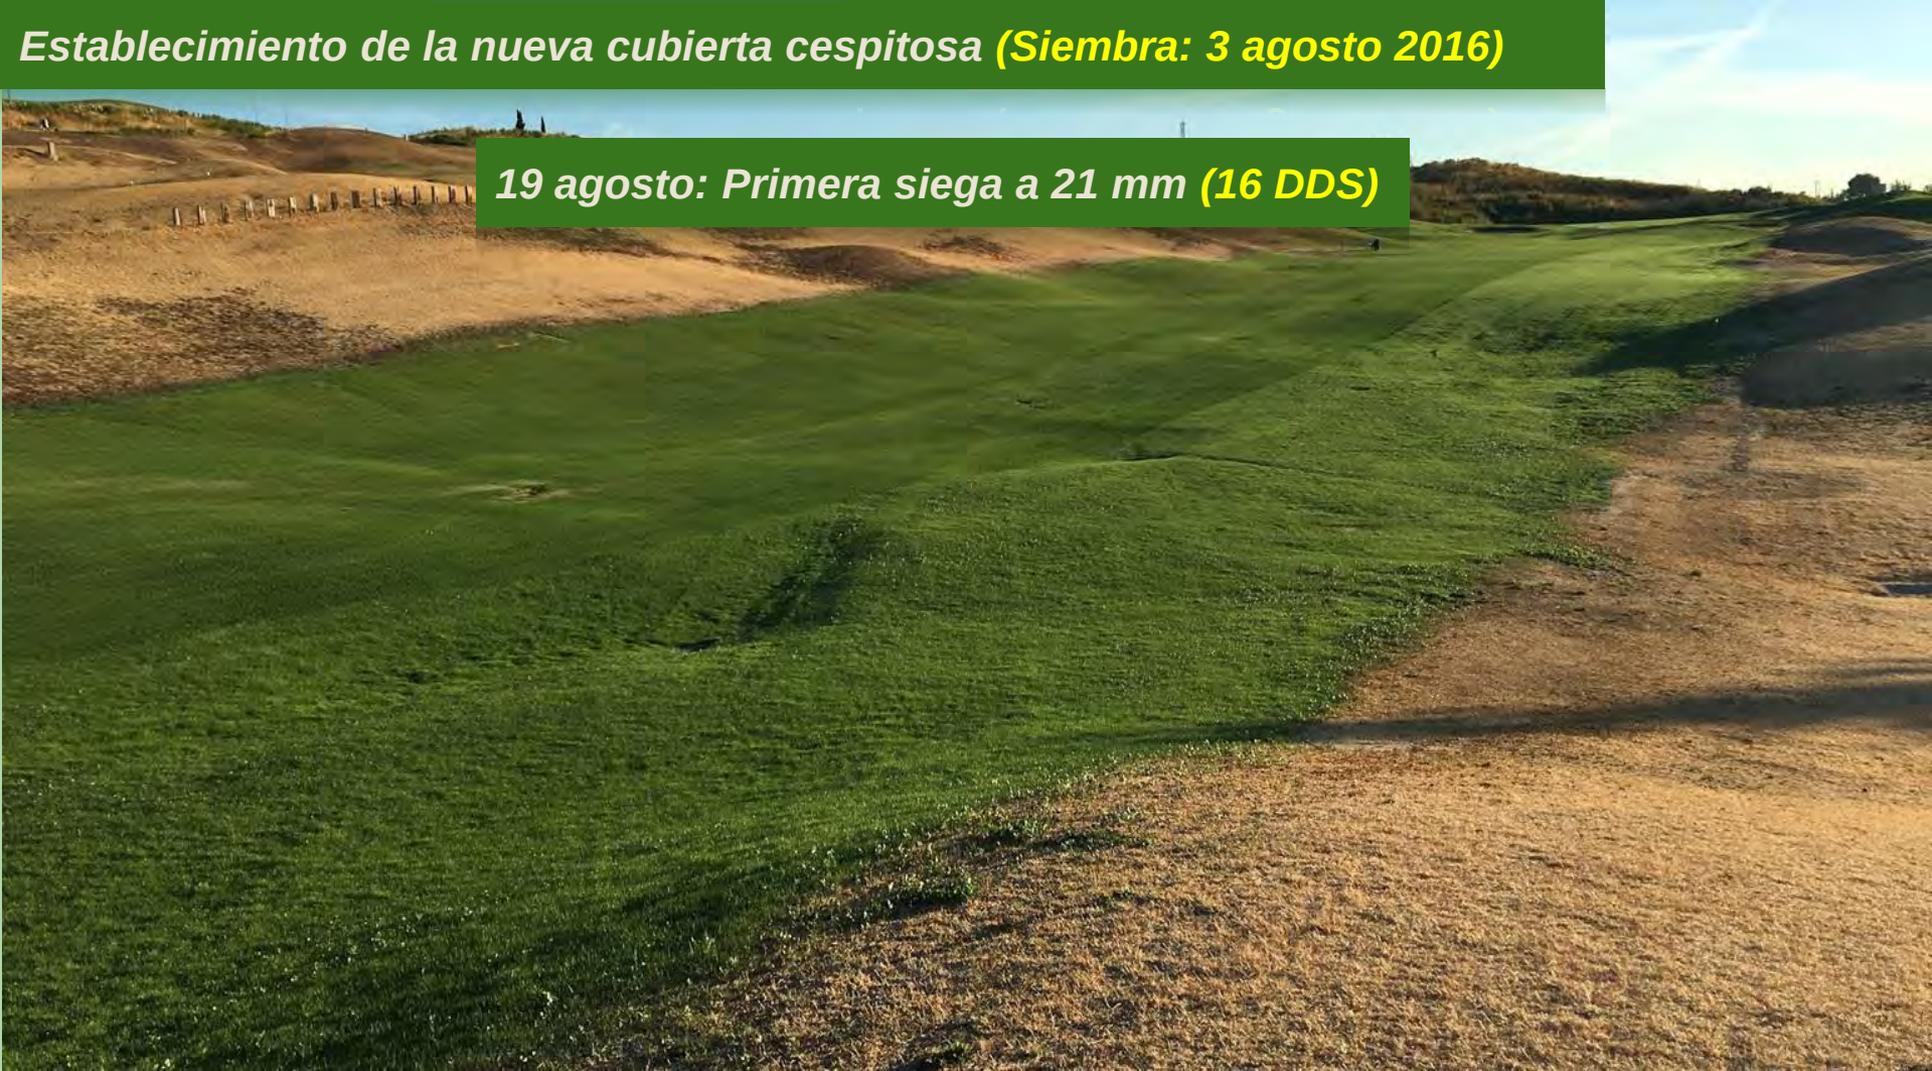
19 agosto: Primera siega a 21 mm (**16 DDS**)

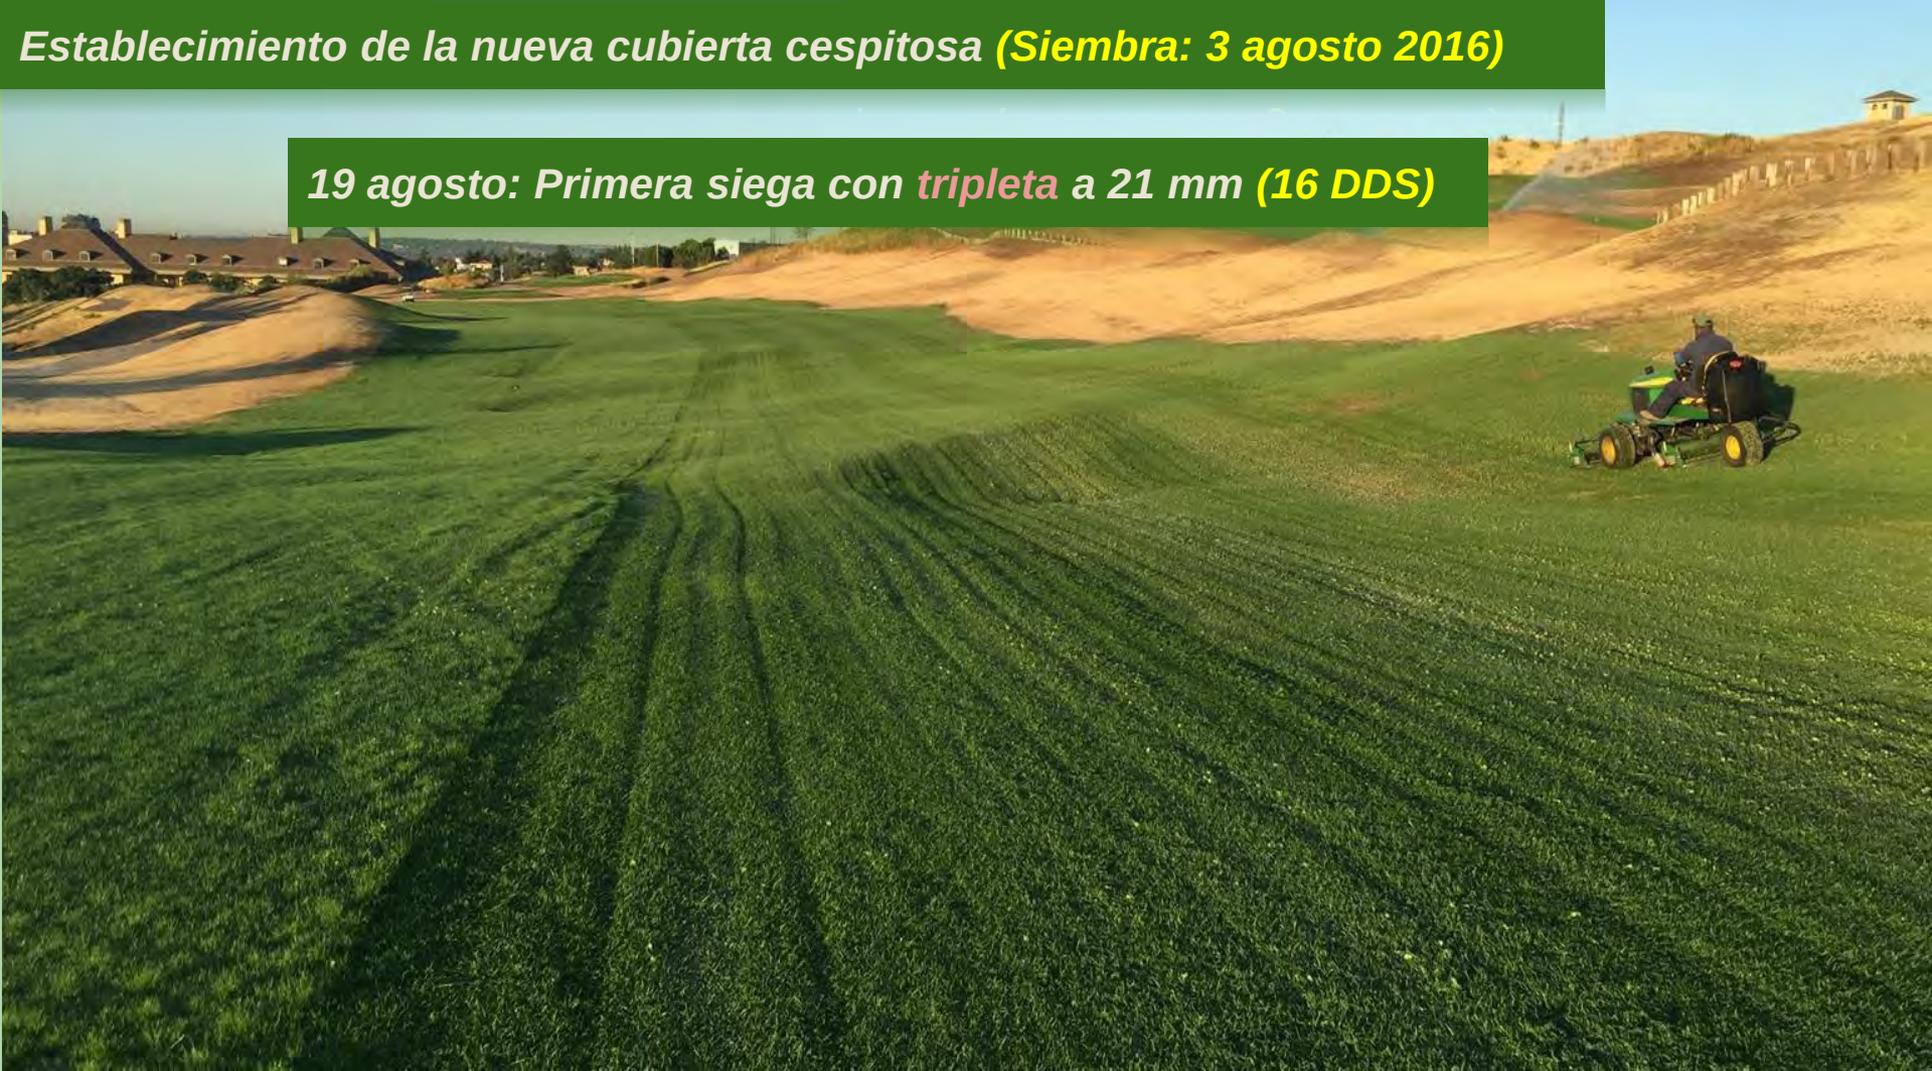
19 agosto: Primera siega con **tripleta** a 21 mm (**16 DDS**)

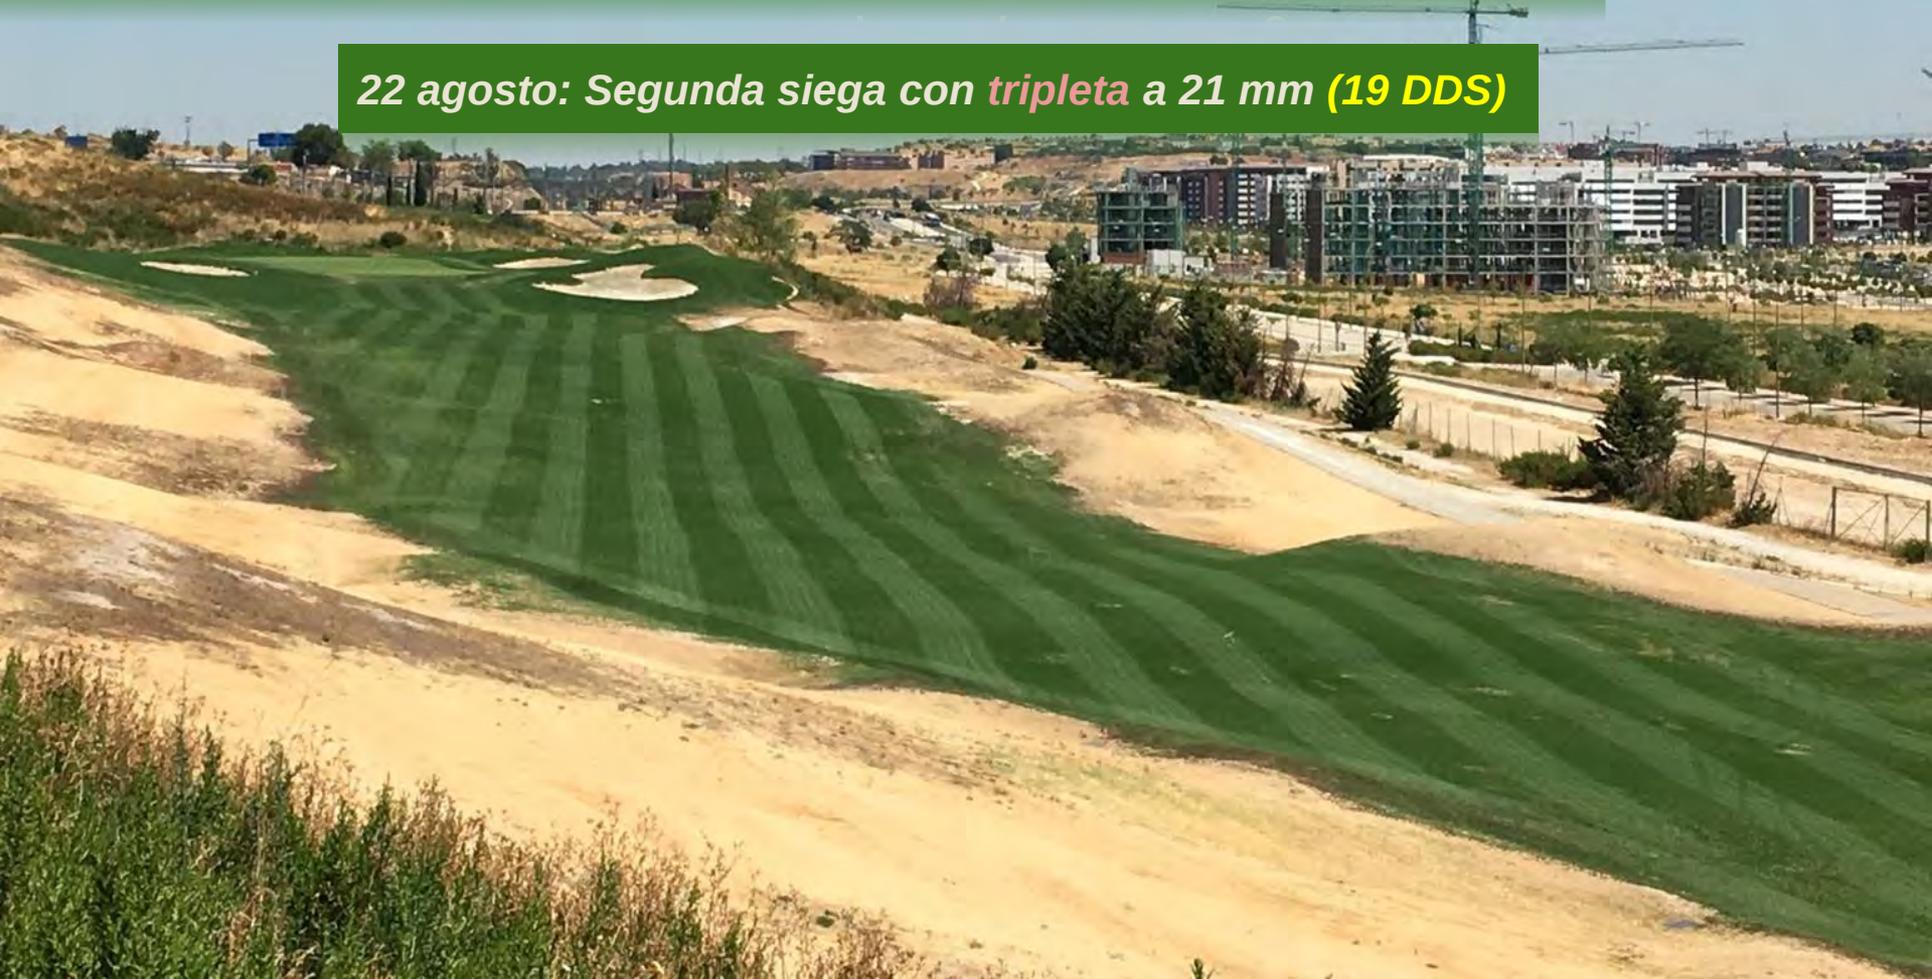
22 agosto: Segunda siega con **tripleta** a 21 mm (**19 DDS**)

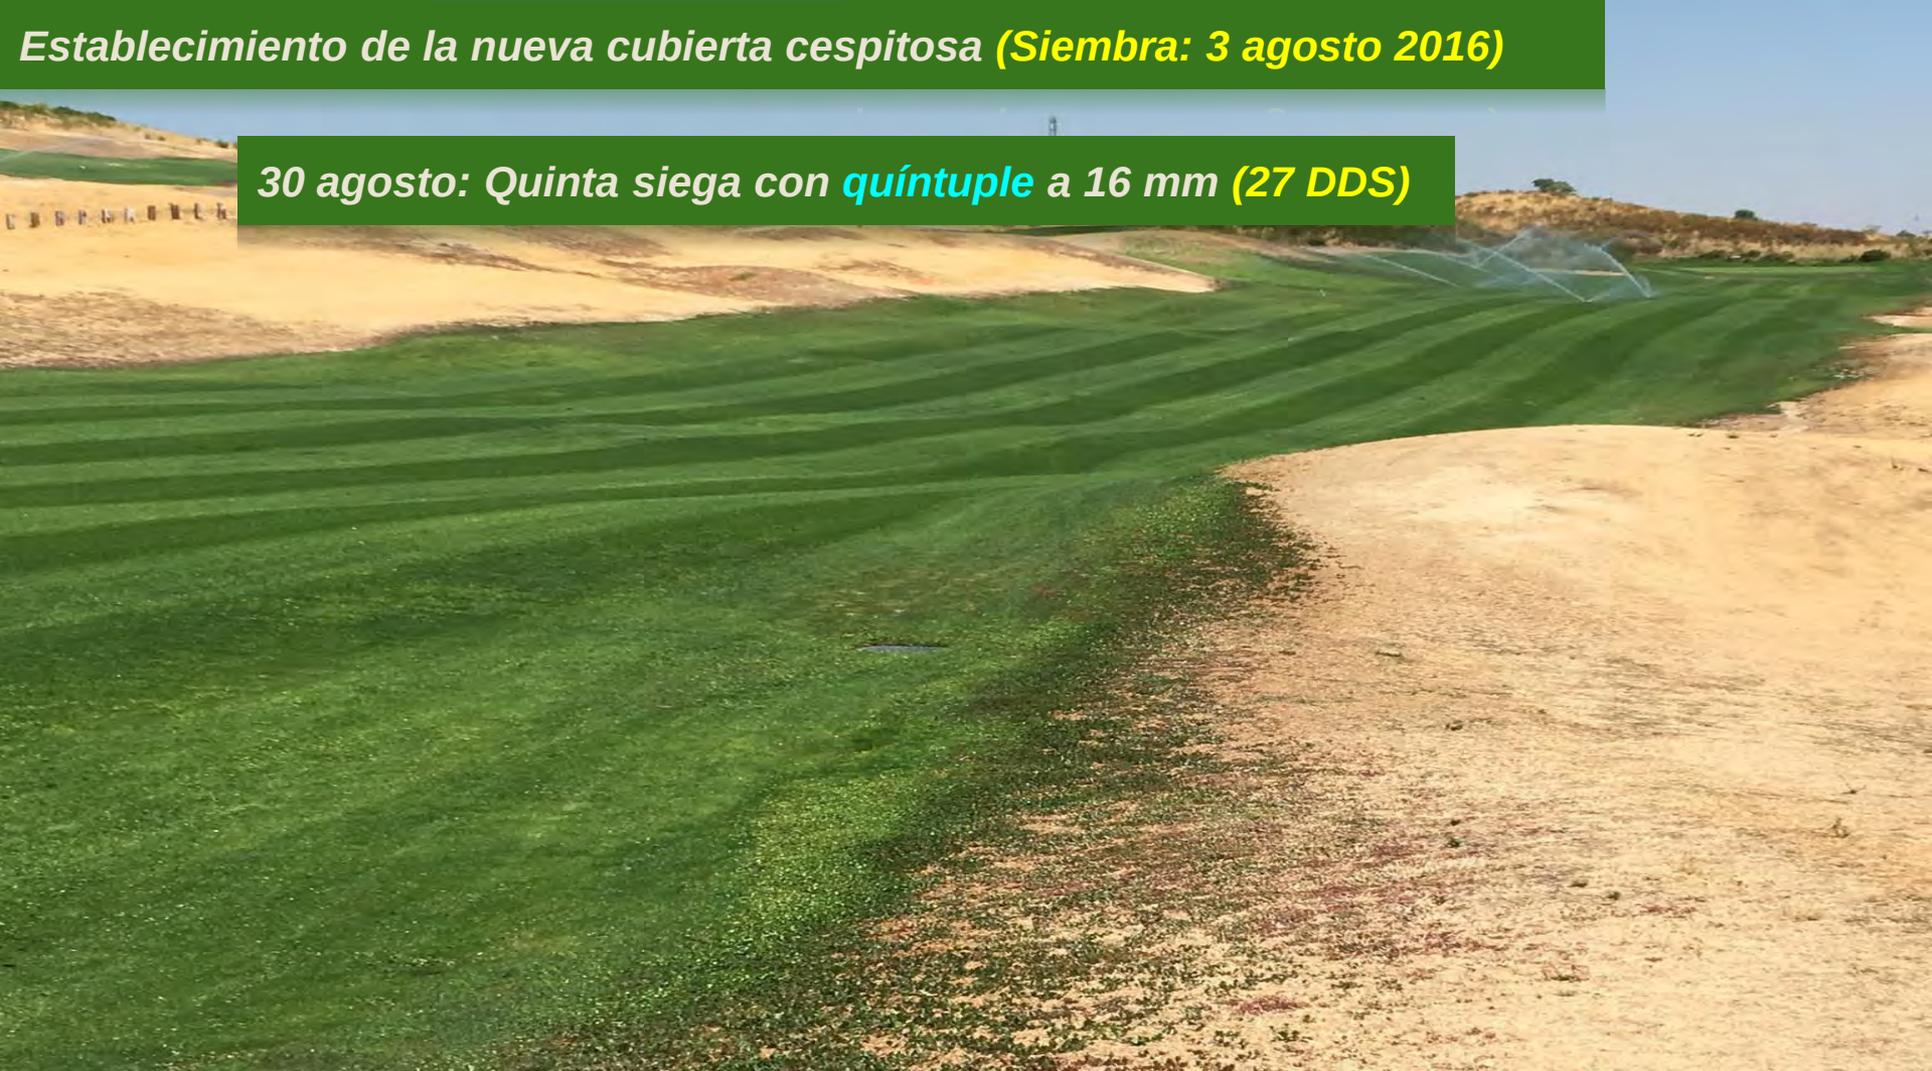
30 agosto: Quinta siega con **quíntuple** a 16 mm (**27 DDS**)

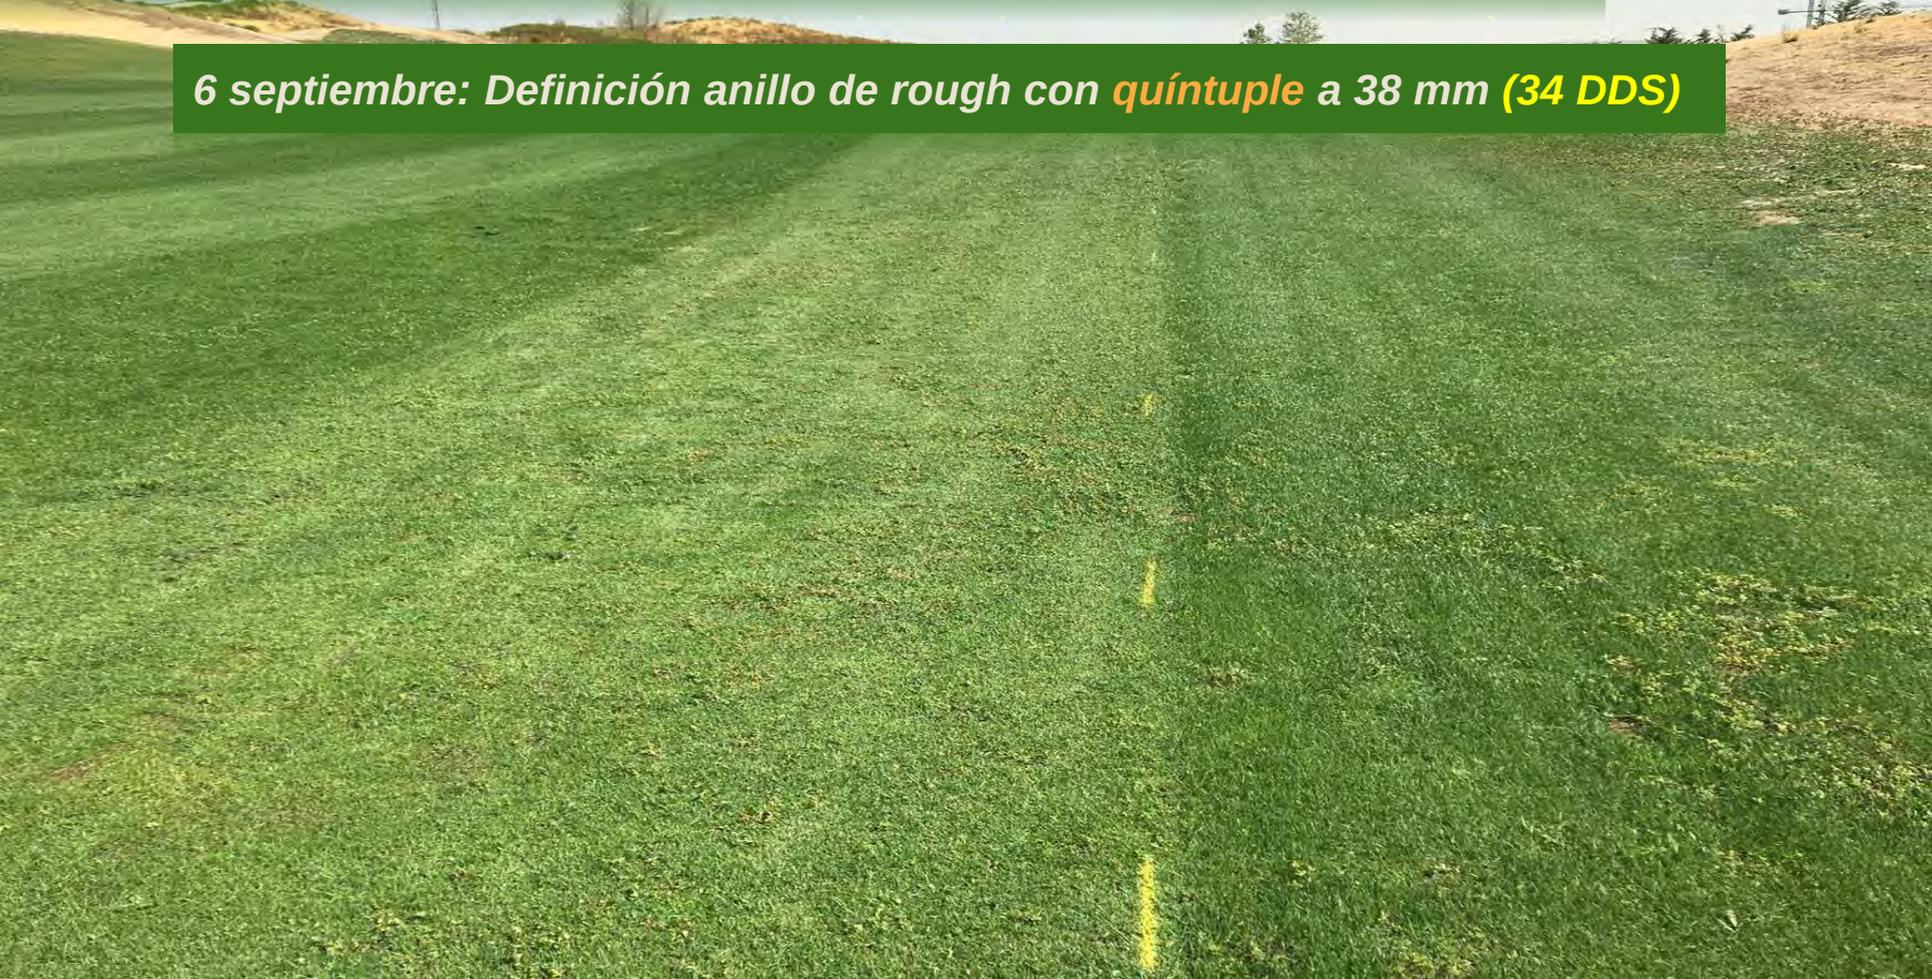
6 septiembre: Definición anillo de rough con **quíntuple** a 38 mm (**34 DDS**)

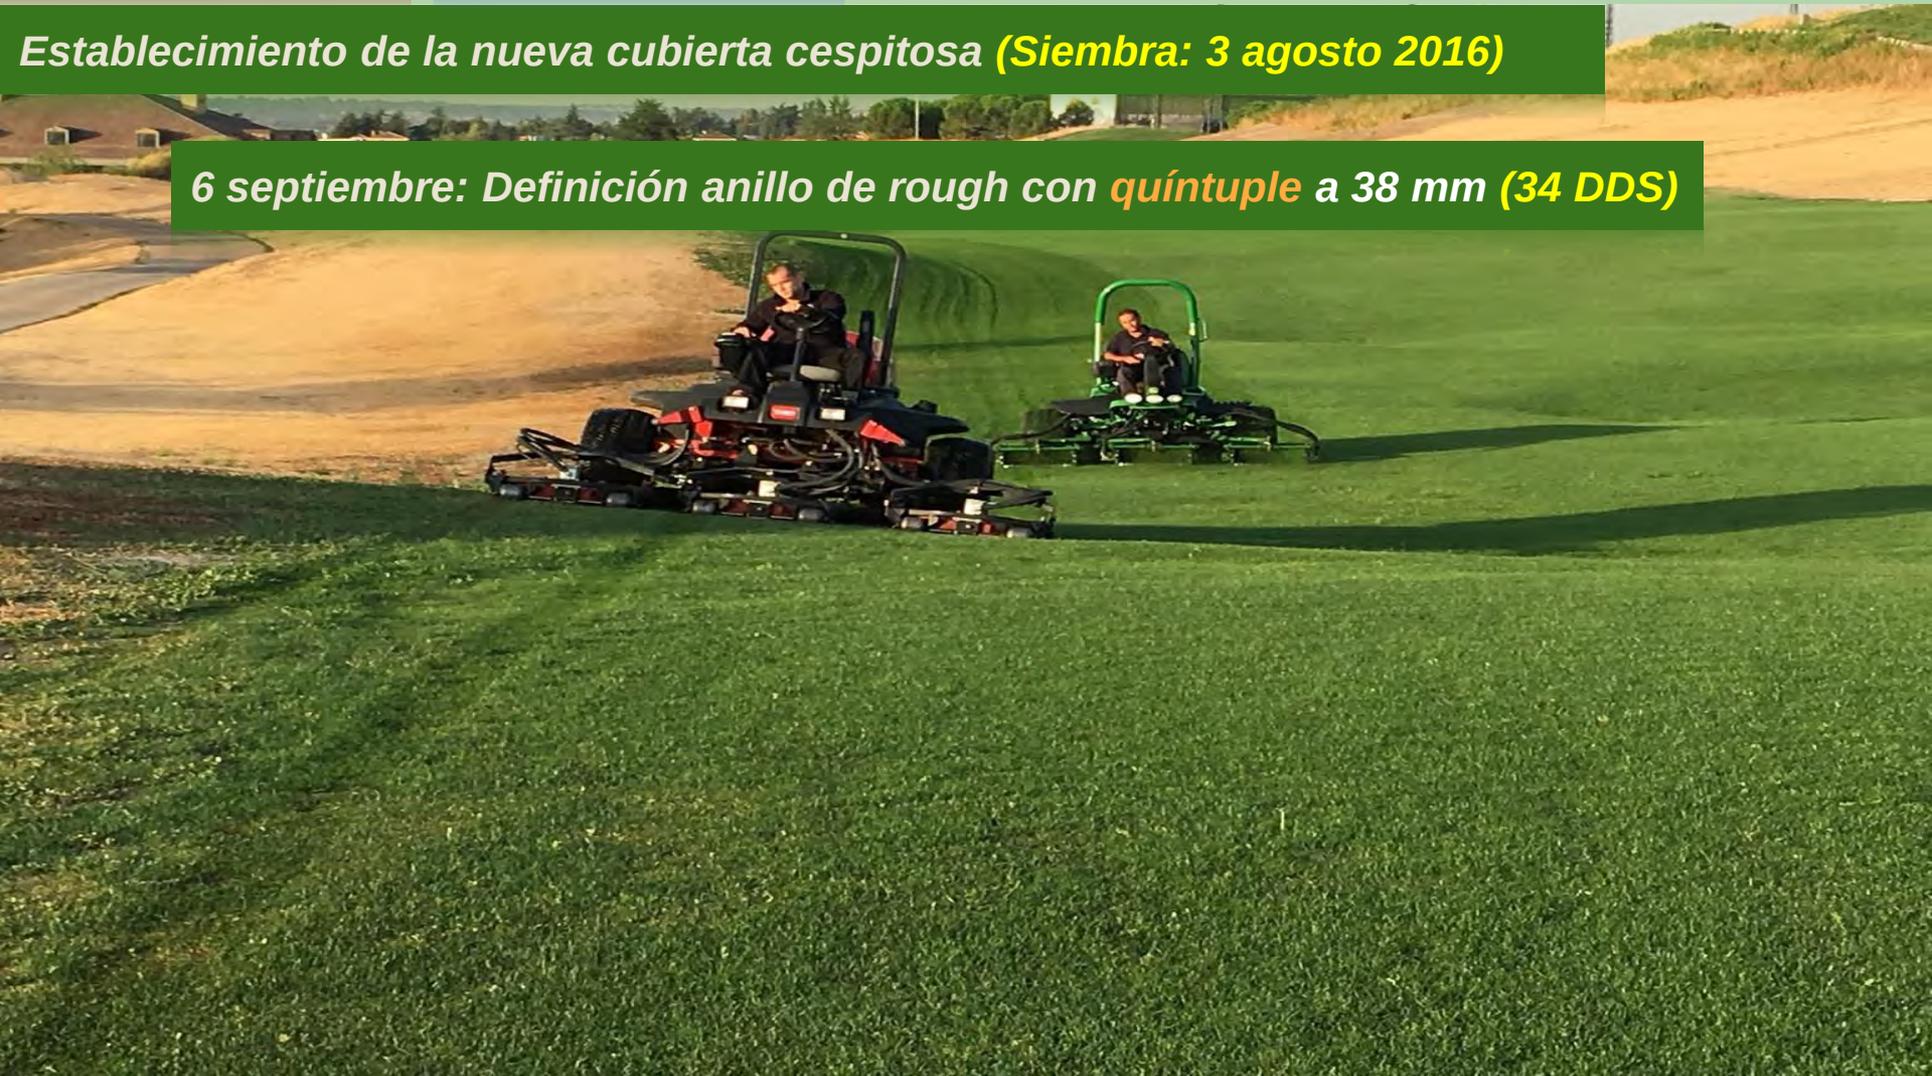
6 septiembre: Definición anillo de rough con **quíntuple** a 38 mm (**34 DDS**)

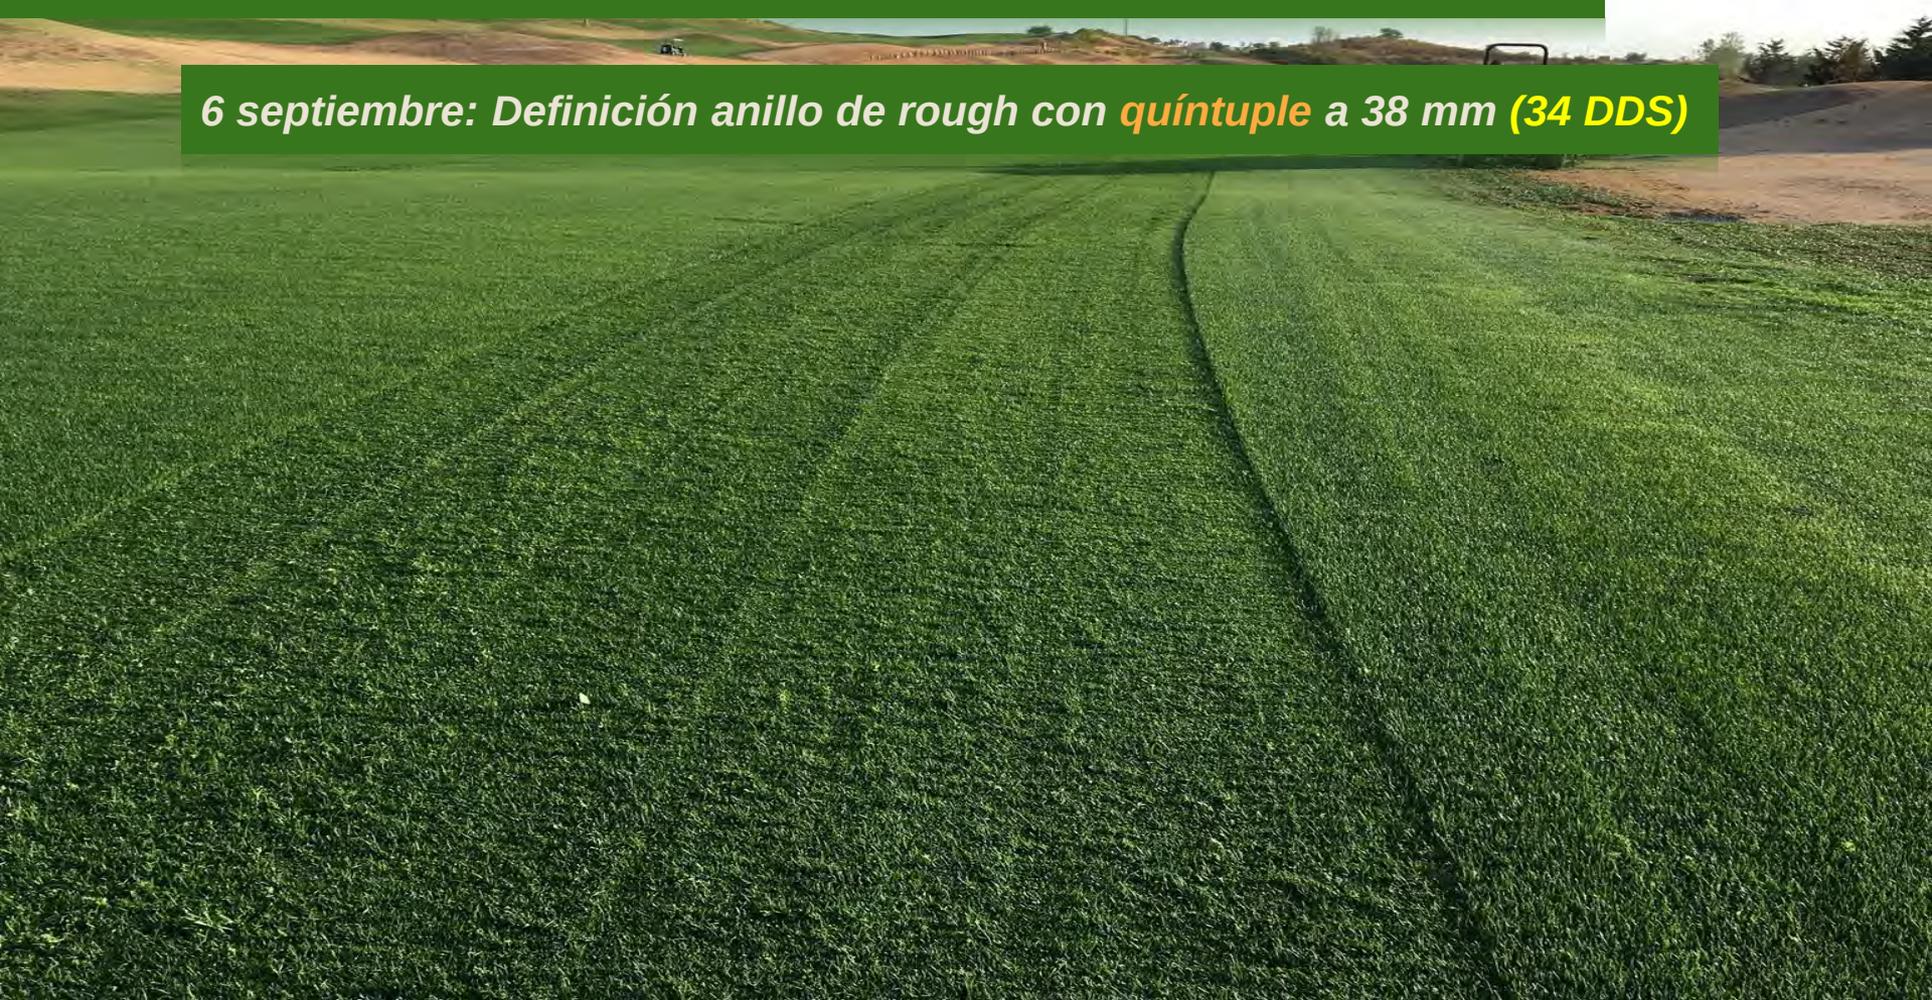
6 septiembre: Definición anillo de rough con **quíntuple** a 38 mm (**34 DDS**)

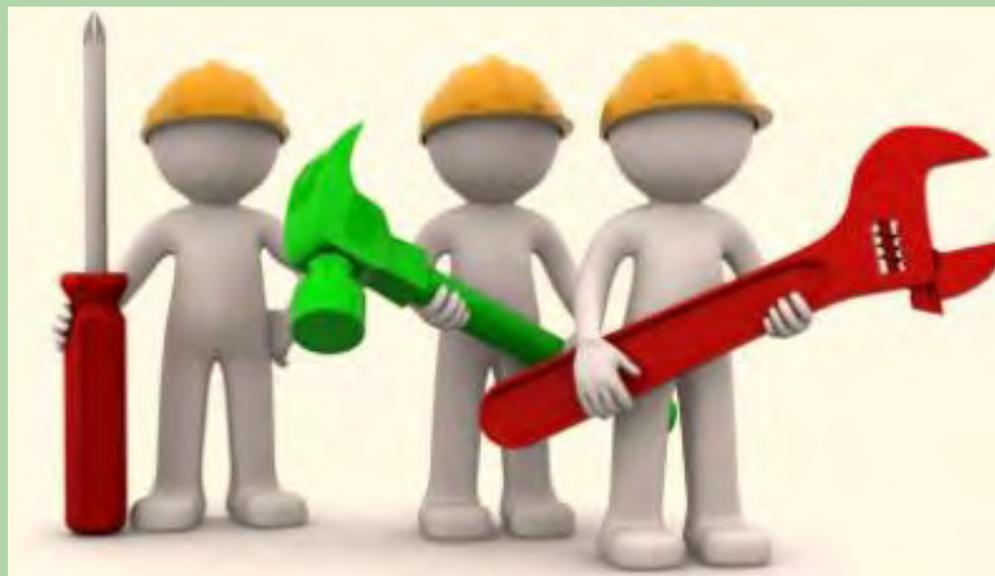
INCIDENCIAS SUFRIDAS
