REFORMA DEL SISTEMA DE RIEGO

CENTRO NACIONAL DE GOLF

11 Diciembre 2019, Madrid. Jornada de Riego en Zonas Verdes y Deportivas

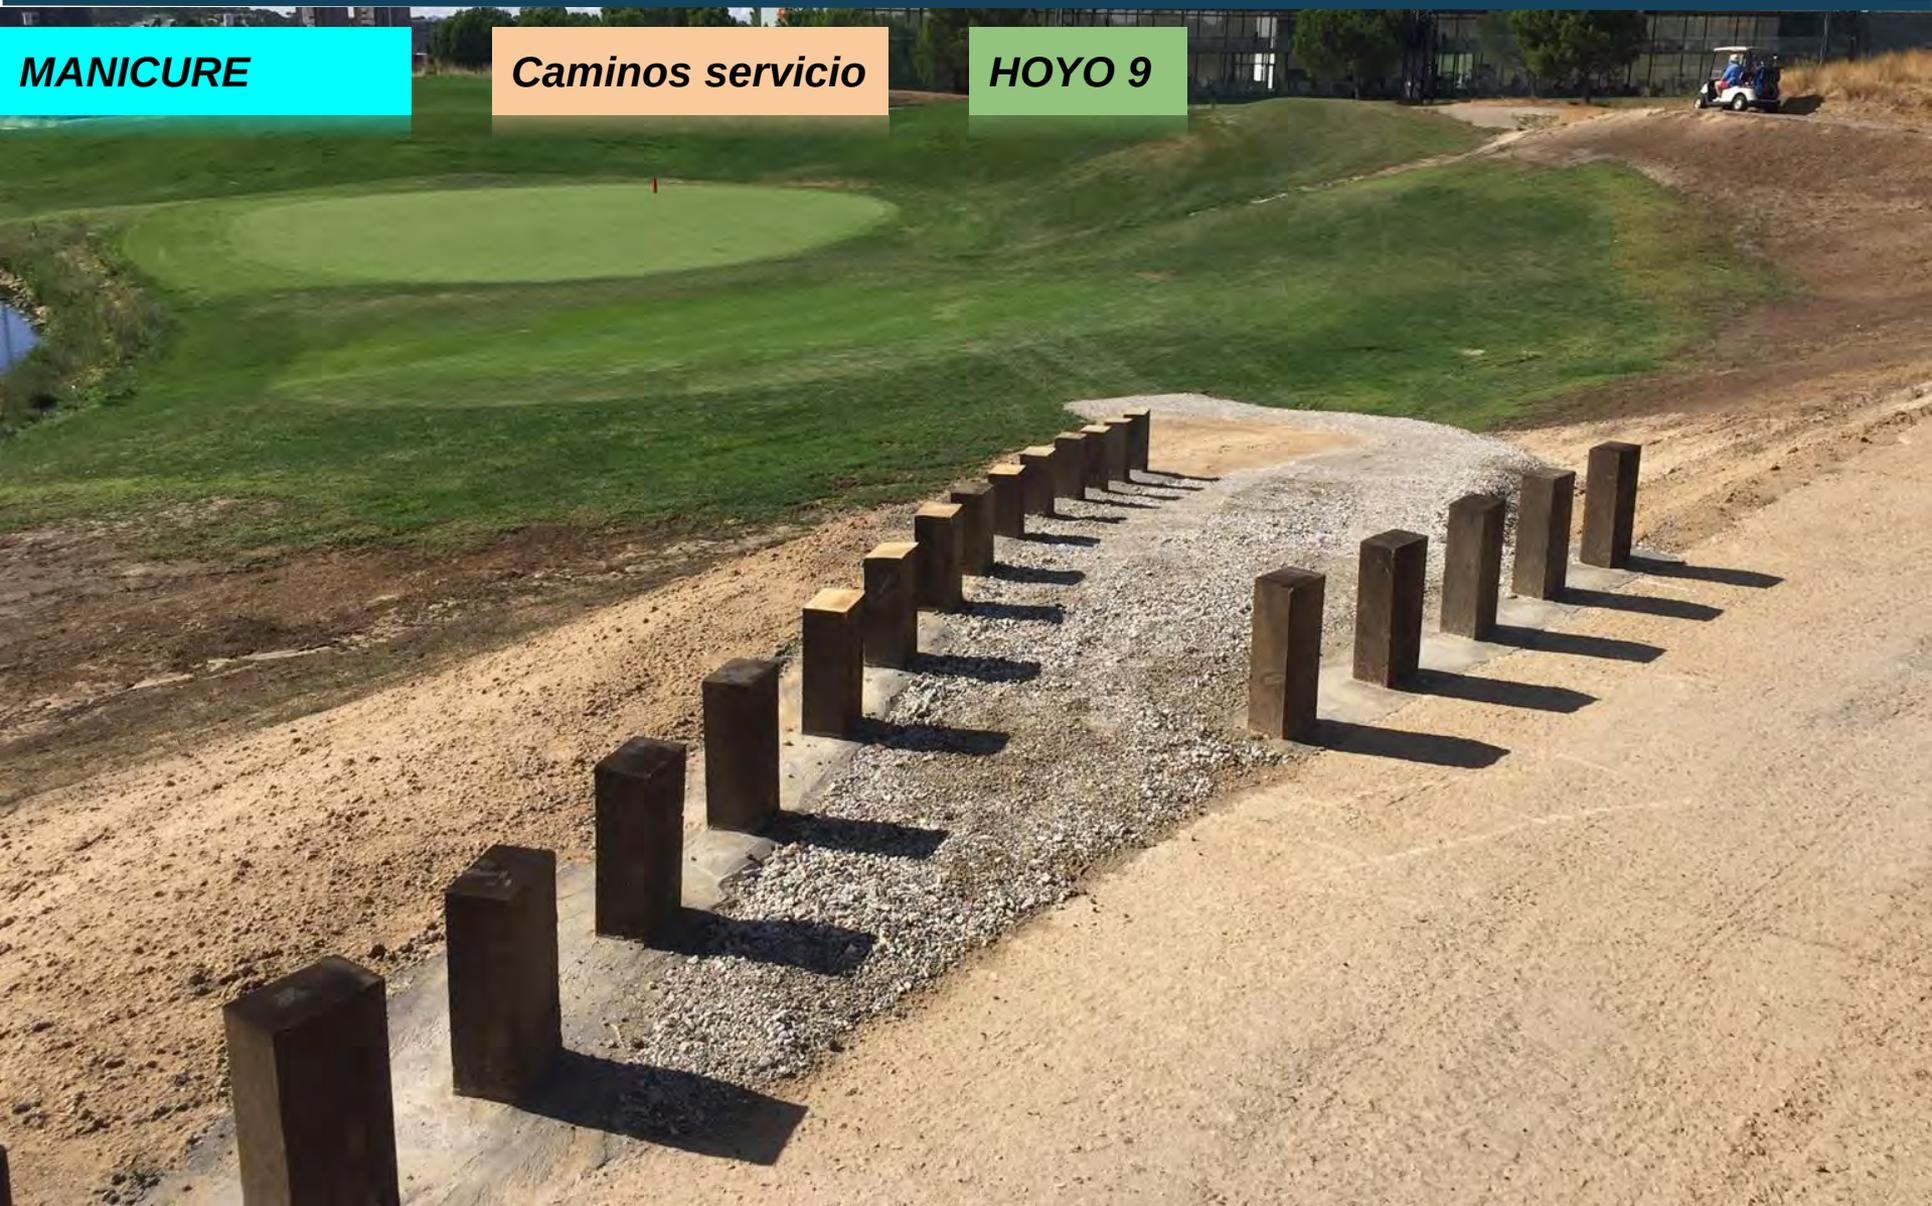
HOYO 9

Caminos servicio

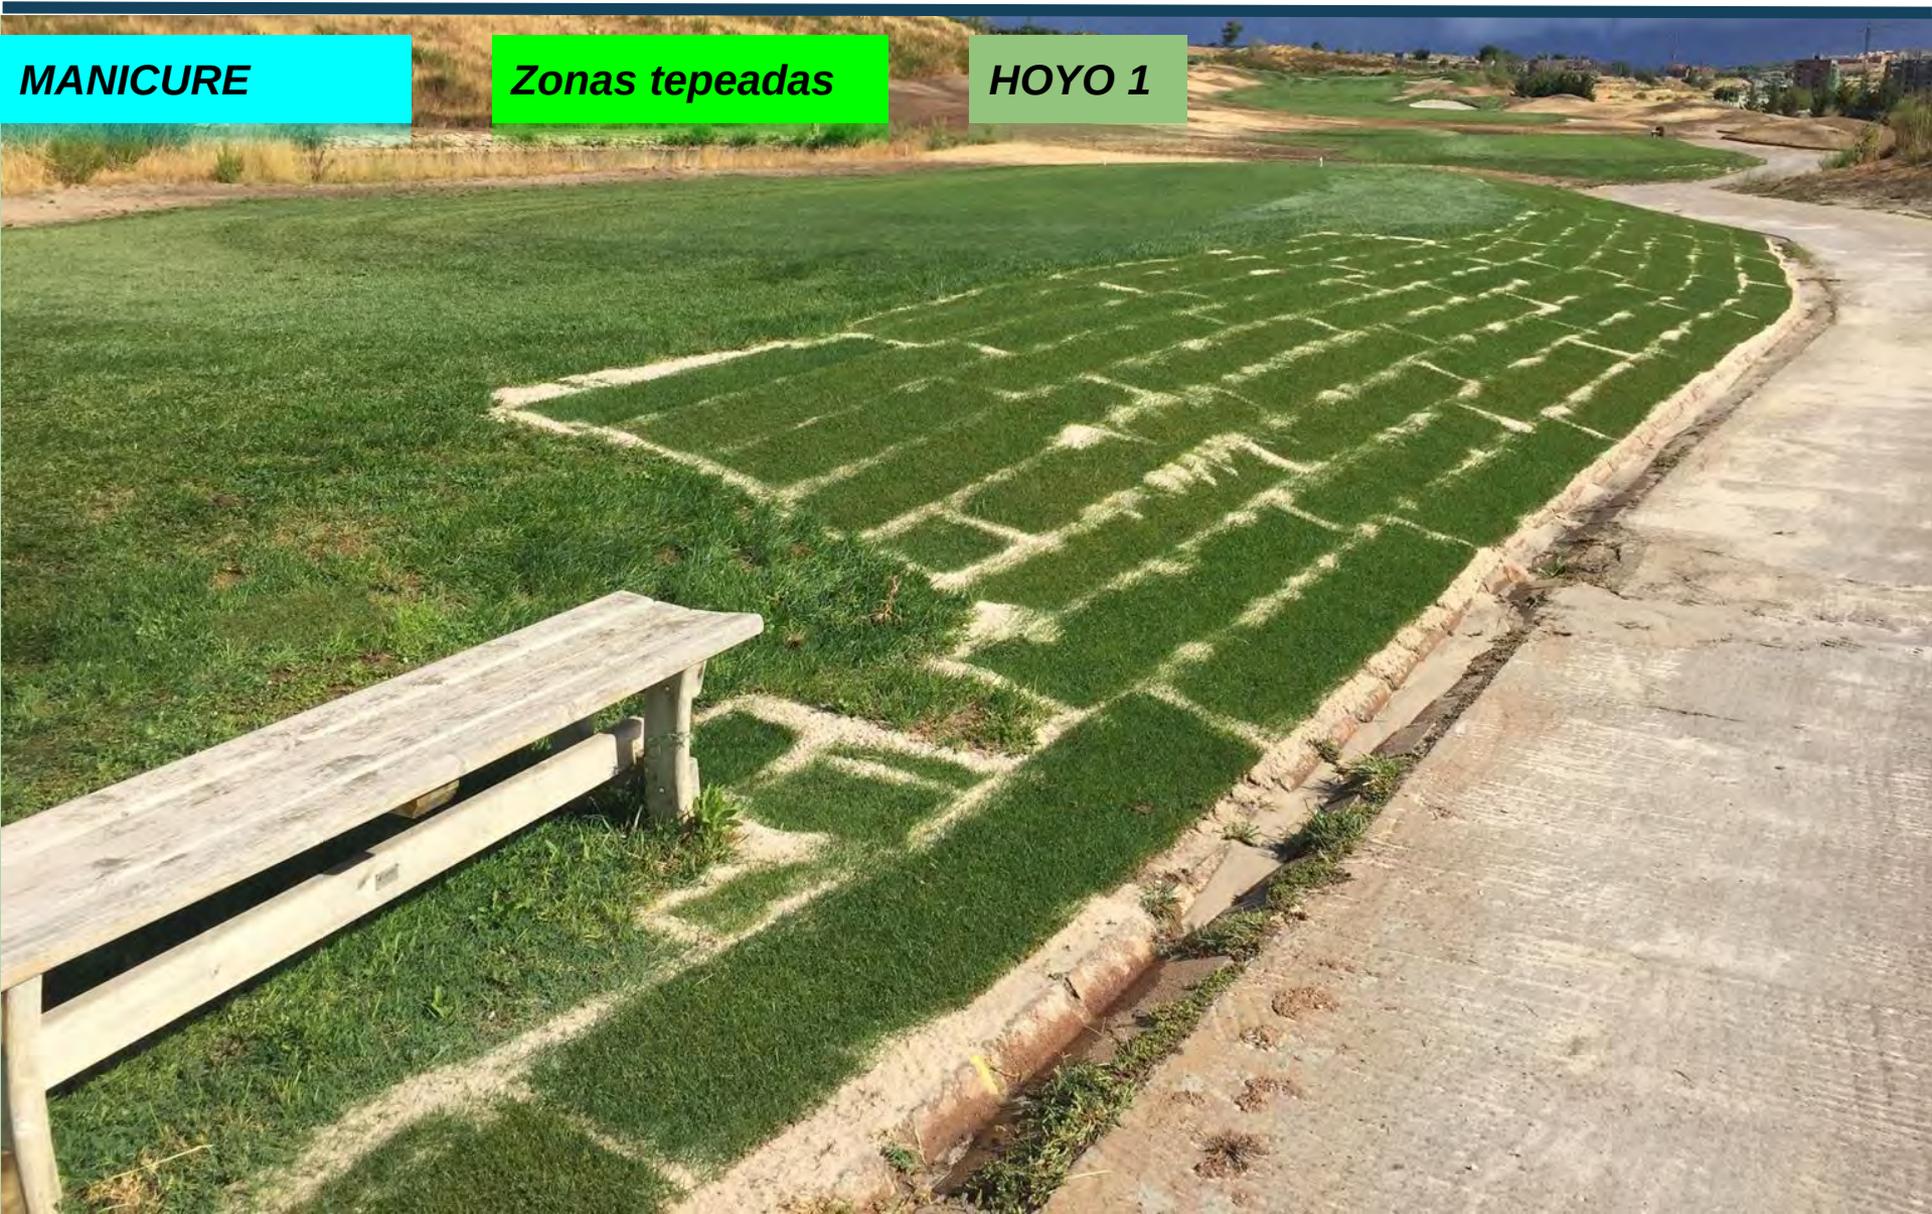
HOYO 1

Zonas tepeadas
